## 6 - GEOMORFOLOGIA

### 6.1 - Metodologia e procedimentos técnicos operacionais

Estudo geomorfológico da Área de Influência Direta e, por extensão, da Área Diretamente Afetada pelas atividades do empreendimento Complexo Dois Irmãos, Duas Estrelas e Formosa, foi realizado com o objetivo de caracterizar os processos e os aspectos naturais dos terrenos (morfogênese, morfoescultura e morfodinâmica). Para tanto foram utilizados dados primários e secundários e o seu tratamento, com o objetivo de obter uma melhor compreensão da influência dos fatores naturais (clima, rochas, solos, águas superficiais e subterrâneas e as suas diferentes interações) na evolução do relevo e a sua vulnerabilidade/susceptibilidade aos processos naturais e ações antropogênicas e, a partir disto, buscar a identificação dos impactos socioambientais decorrentes das atividades do empreendimento.

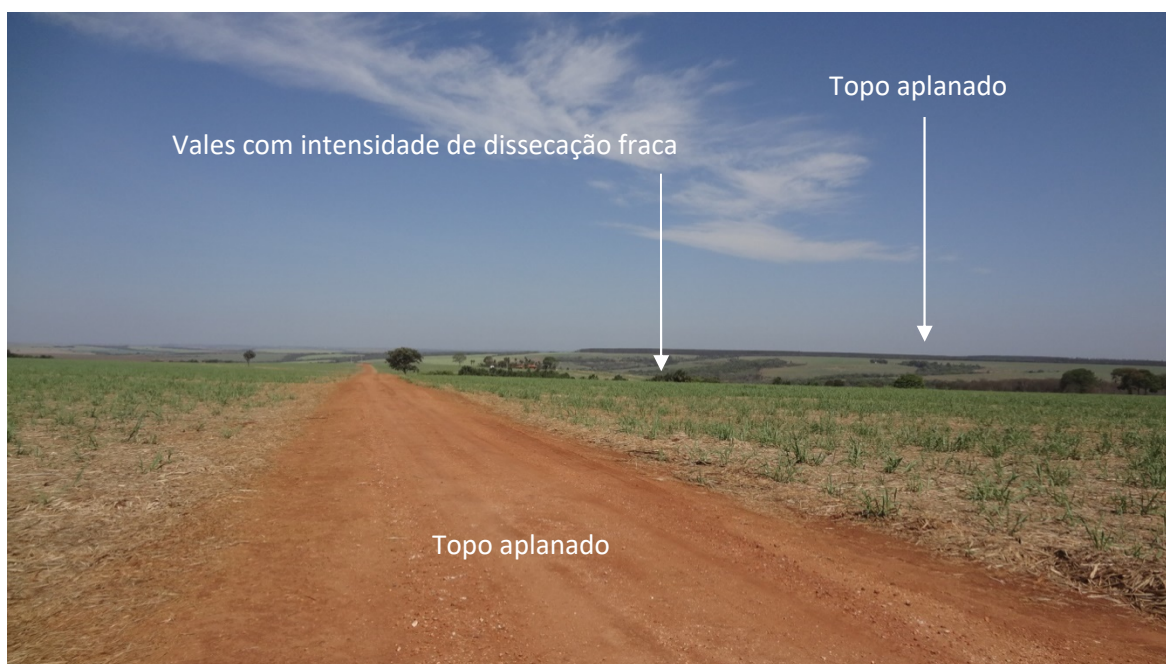
Figura 6.3-1 – Relevo de topos aplanados (primeiro plano e na linha do horizonte) com intensidade de aprofundamento dos vales fluviais fraco visto a partir da AID do empreendimento.

A AID do empreendimento, segundo RADAMBRASIL (1983), encontra-se inserida na área de domínio das formas de dissecação – formas tabulares. Estas geralmente são caracterizadas por relevos de topo aplanado de extensão variável e vales com intensidade de aprofundamento muito fraca (t41) a fraca (t32) e, eventualmente, de fundo plano (Figuras 6.3-1 e 6.3-2).

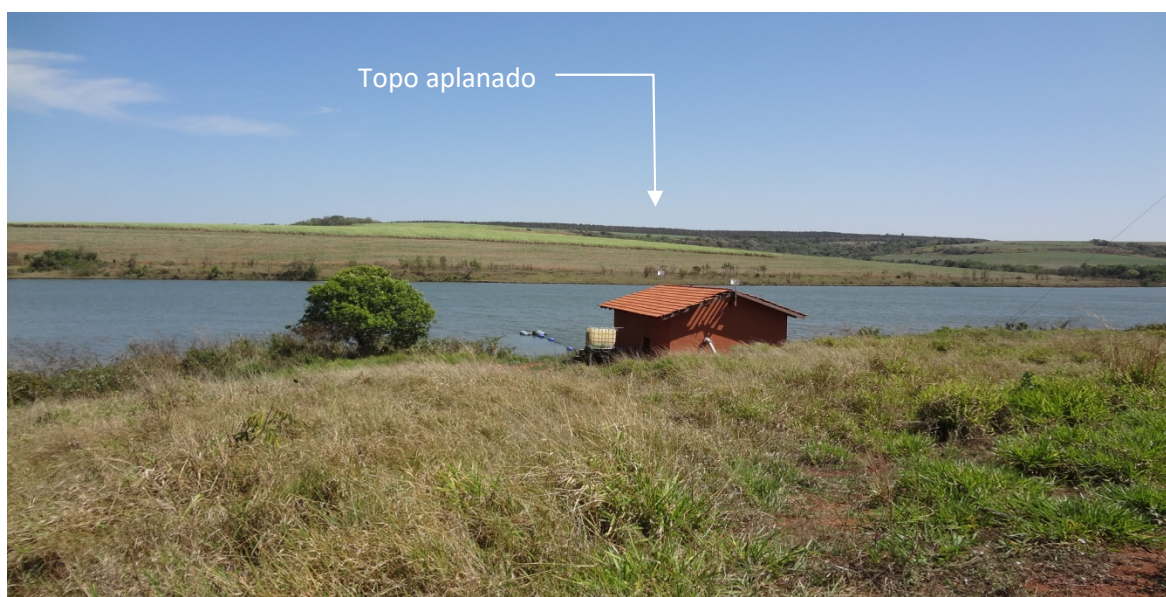
Figura 6.3-2 - Relevo de topos aplanados com intensidade de aprofundamento dos vales fluviais fraco visto a partir da AID do empreendimento.

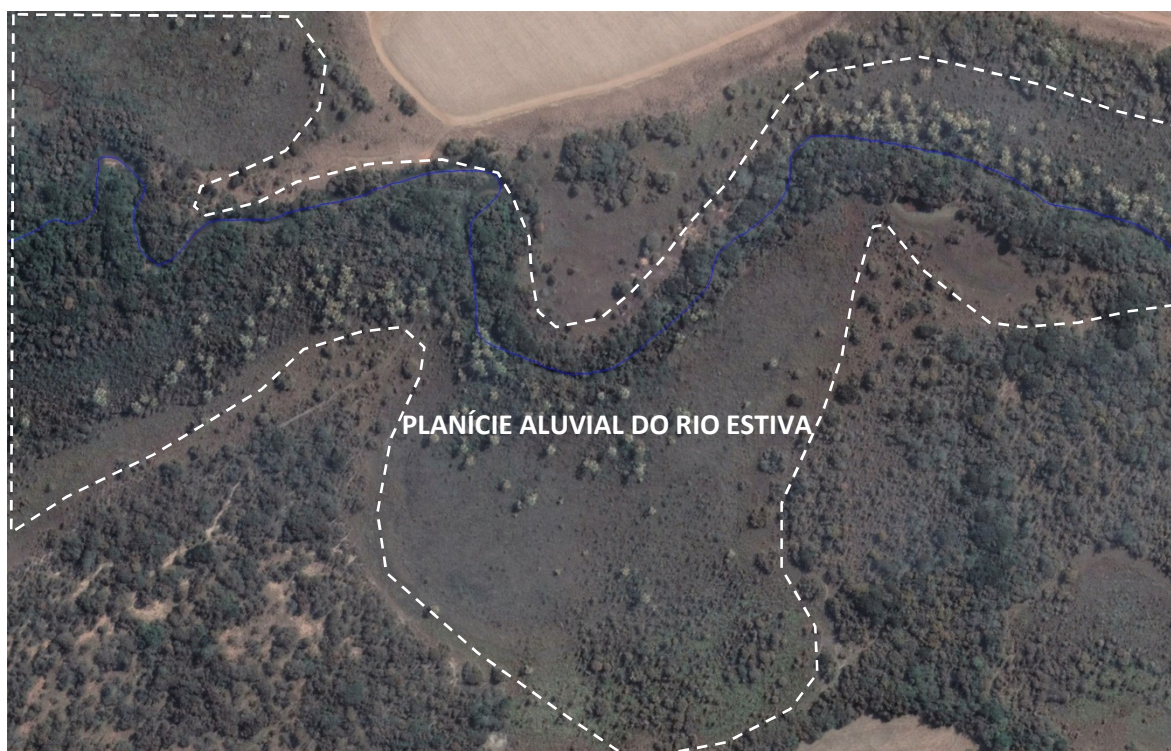
Figura 6.4.1-1- Planície aluvial do rio Estiva em um trecho da AII. Durante as cheias fluviais as águas do rio Estiva invadem a planície aluvial e depositam sedimentos.

Durante os episódios de cheias fluviais as águas do rio Estiva transbordam e invadem parte da planície aluvial e transportam sedimentos para fora do canal. Com a redução gradual da vazão as águas voltam a fluir confinadas nos canais ao mesmo tempo em que ocorre a diminuição gradual da energia fluvial e, naturalmente, a capacidade de transporte de sedimentos. Nesse momento, a carga sedimentar passa a se depositar no talvegue fluvial. Estas duas condições ocorrem periodicamente no trecho de domínio do sistema meandrante do rio Estiva. (Figura 6.4.1-1).

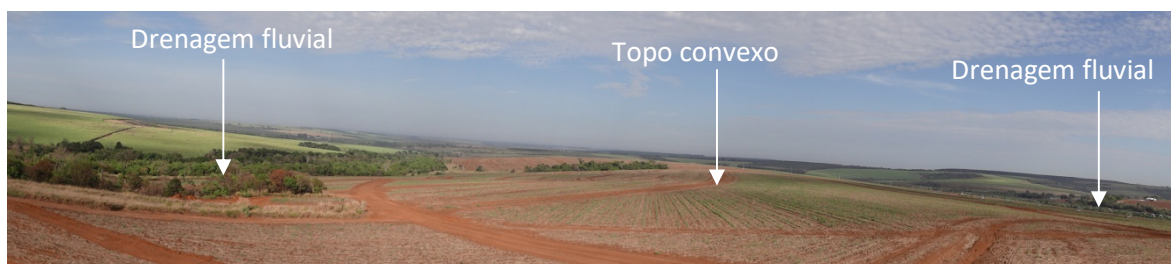
Figura 6.4.2-1 – Topo convexo na porção de divisor de águas.

O segmento convexo de topo corresponde à porção superior que abrange toda porção mais elevada dos divisores de águas (Figura 6.4.2-1). O segmento convexo de encosta é representado pela porção da vertente fluvial, geralmente com maior declividade, situada entre a planície de inundação e o segmento convexo de topo (Figura 6.4.2-2).

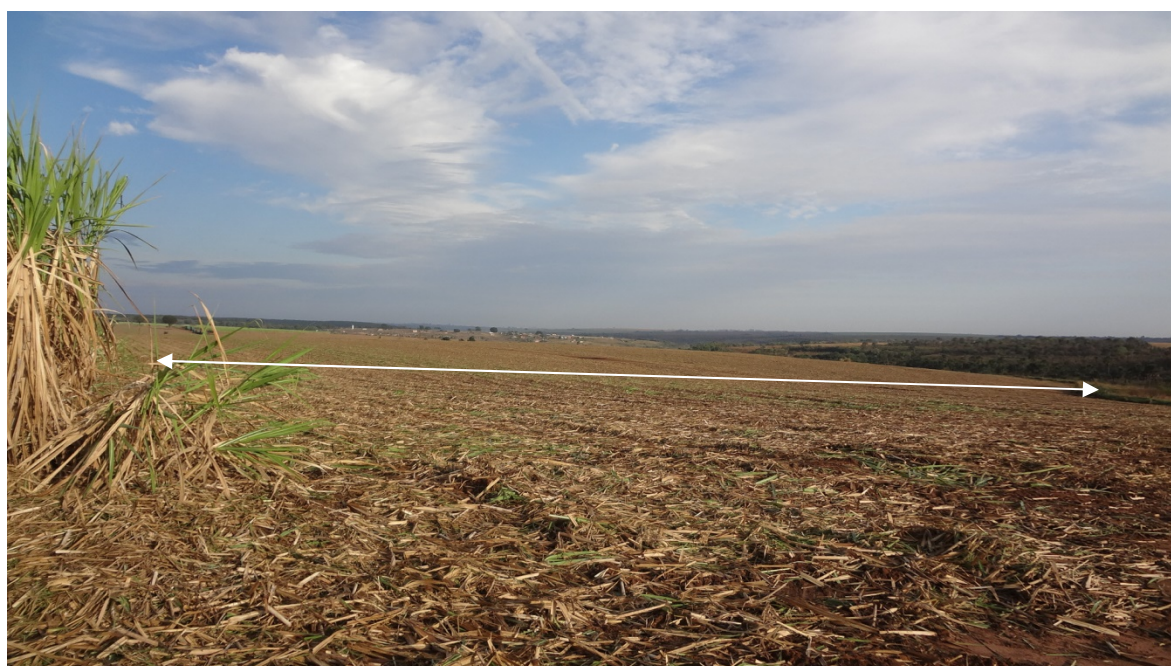
Figura 6.4.2-2 – Vertentes fluviais com rampas muito longas e recobertas por solos arenosos.

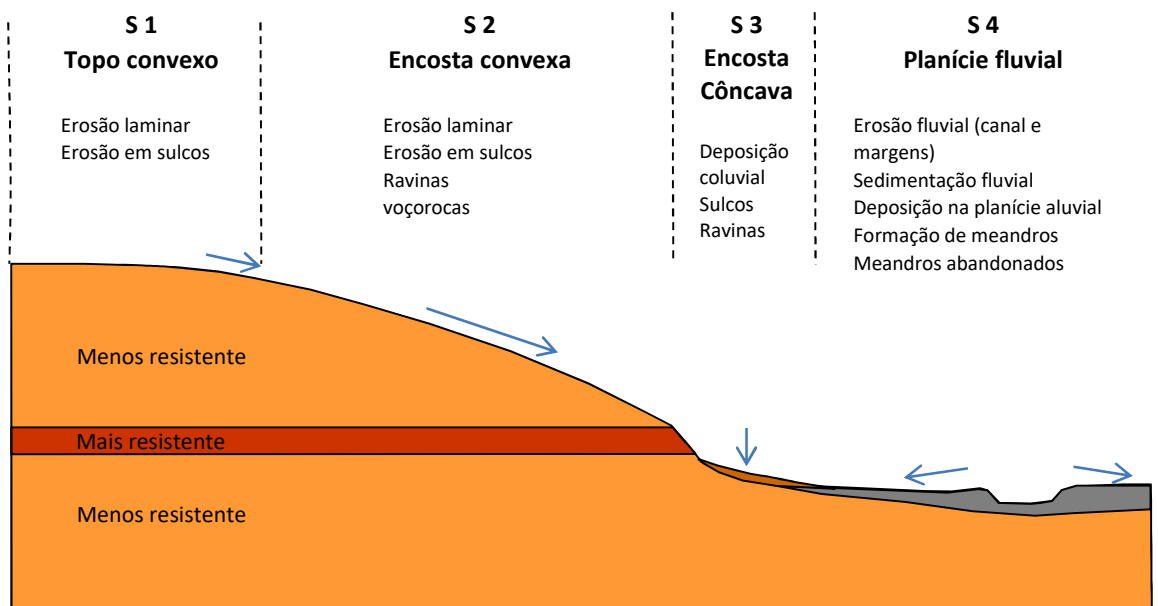
Figura 6.4.2-4 – Representação esquemática da geometria dos segmentos de encostas da unidade **CATC-VC** na AID do empreendimento e os principais processos geomorfodinâmicos atuantes (Elaboração: Nishiyama, 2023) .

A Figura 6.4.2-4, a seguir representa um perfil de encosta com segmentos que se diferenciam na forma do perfil e na declividade, o que influencia a dinâmica dos processos atuantes:

No trecho final da vertente do vale fluvial (S3) a inclinação tende a ser mais suave, com valores no intervalo de 2 a 8%. Neste segmento a faixa de colúvio se torna mais espessa, podendo chegar a valores próximos de 5 metros, enquanto que a sua largura, mensurada em imagens de satélite e fotografias aéreas, pode chegar a 300 metros.

Tais depósitos são formados por sedimentos mobilizados das porções convexas de topo (S1) e convexas de encosta (S2) pela ação das águas pluviais (erosão e transporte). Em razão da uniformidade da superfície do terreno, exceto em algumas porções que mostram certa rugosidade superficial, estima-se que a espessura média desses depósitos coluviais seja inferior a 3 metros nesse segmento de encosta.

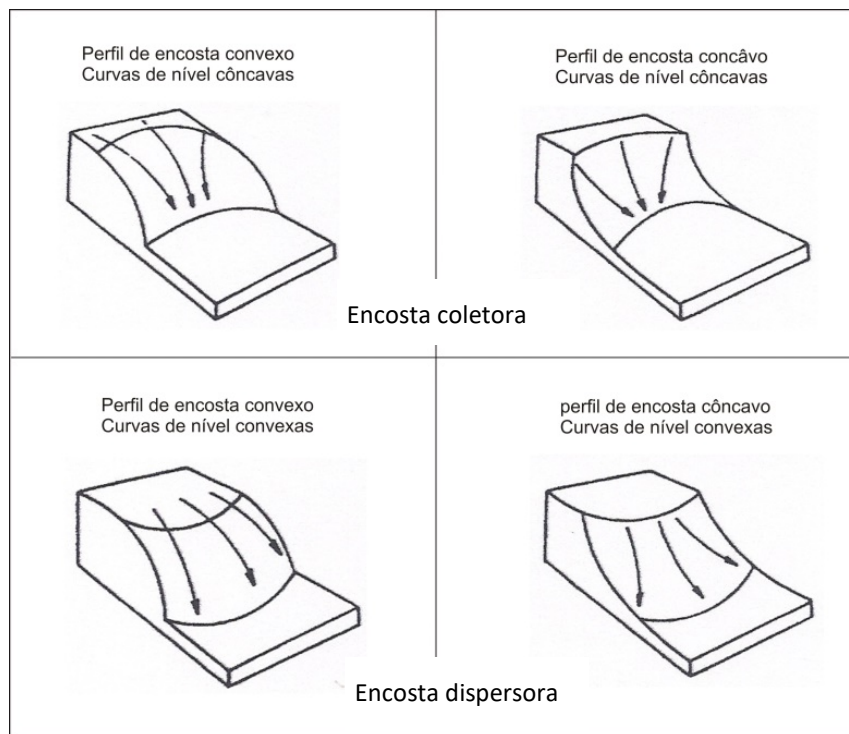
Figura 6.4.3-1 – Formas de encostas possíveis segundo TROEH, 1965.

Segundo TROEH (1965), as formas de encostas representam produtos da associação da curvatura do perfil longitudinal da encosta com as curvas de nível, resultando em quatro tipos possíveis, conforme apresentados na Figura 6.4.3-1, a seguir:

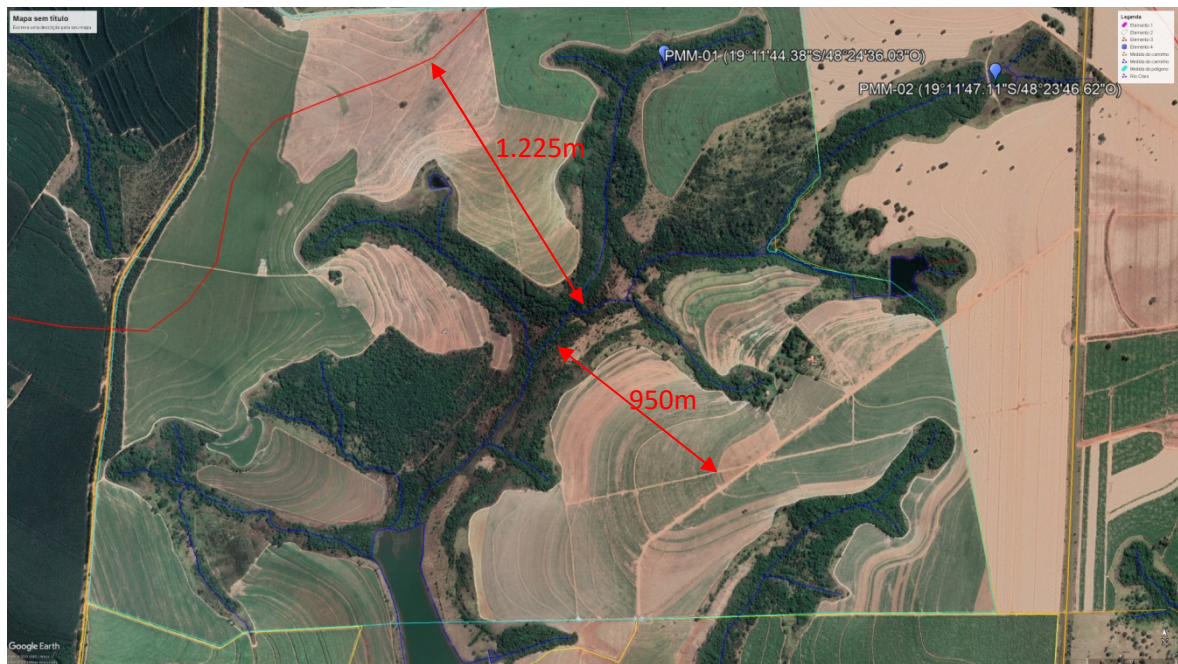
Figura 6.4.3-2 – Encostas córrego Santa Maria, afluentes do rio Estiva, na porção localizada na ADA do empreendimento.

Na AID e ADA do empreendimento o comprimento das encostas varia entre 400 e 3.500 metros, condição esta que permite classificá-las como encostas longas (Figuras 6.4.3-2 e 6.4.3-2).

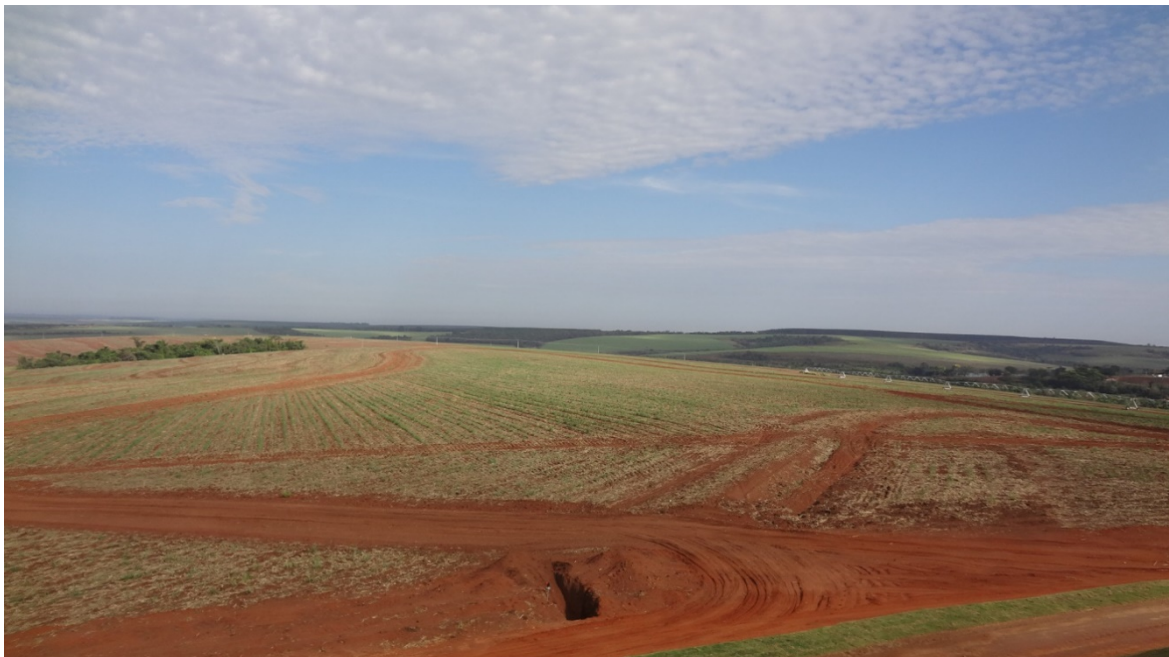
Figura 6.4.3-3 – Encostas córrego Cachoeira d'Água, afluente da margem esquerda do córrego Santa Maria, na ADA do empreendimento. Atentar para a extensão da vertente fluvial.

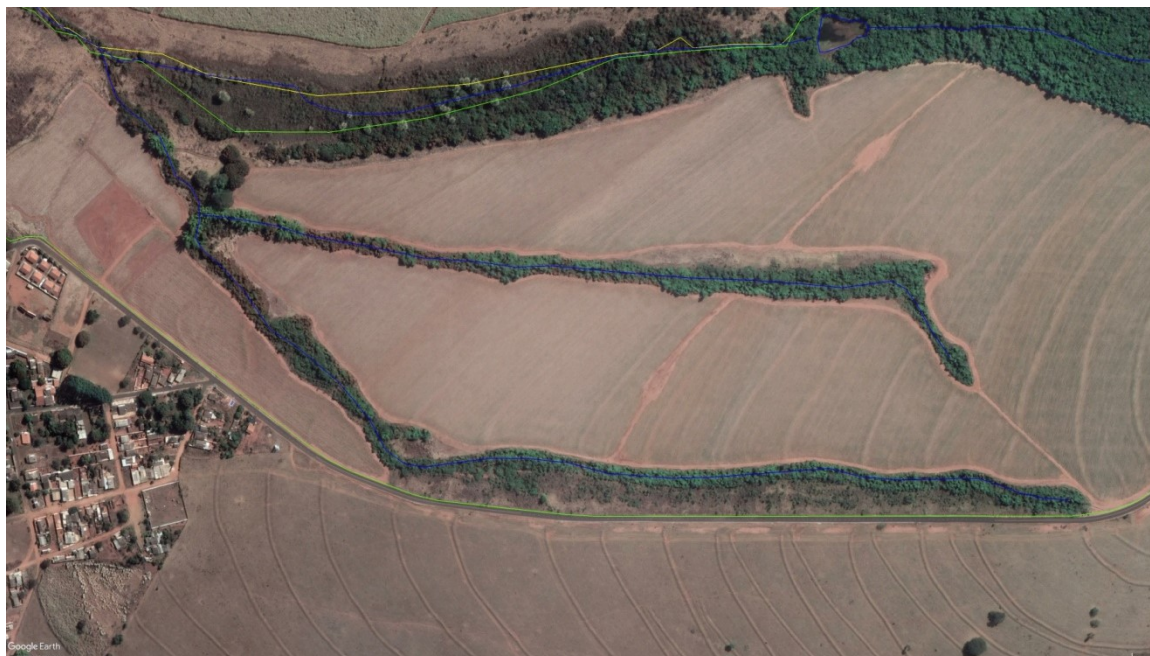
Figura 6.5.1-2 – Cicatrizes de feições erosivas lineares do tipo voçoroca, atualmente estabilizadas, localizadas na AID do empreendimento, possivelmente em área ocupada por pastagem em alguma época do passado.

As Figuras 6.5.1-1 a 6.5.1-5 mostram que as feições erosivas de maior desenvolvimento vertical e horizontal, sob a forma de ravinas e voçorocas, hoje estabilizadas, se desenvolveram preferencialmente em encostas com perfil convexo e curvas de nível

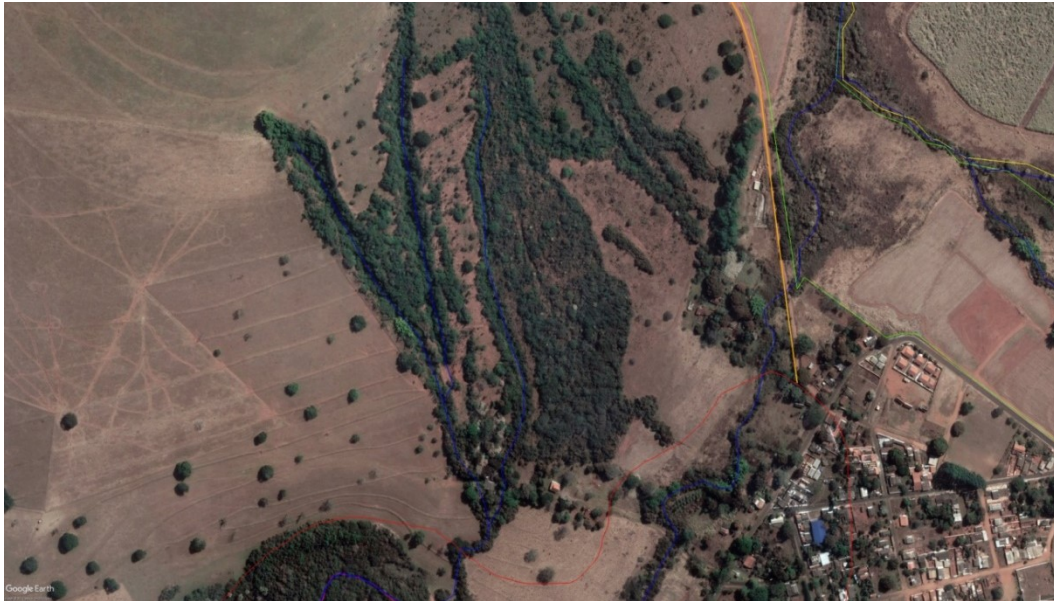
Figura 6.5.1-3 – Cicatrizes de feições erosivas lineares do tipo voçoroca, ativas no passado, visíveis na AID do empreendimento, com possível desenvolvimento em área ocupada por pastagem.

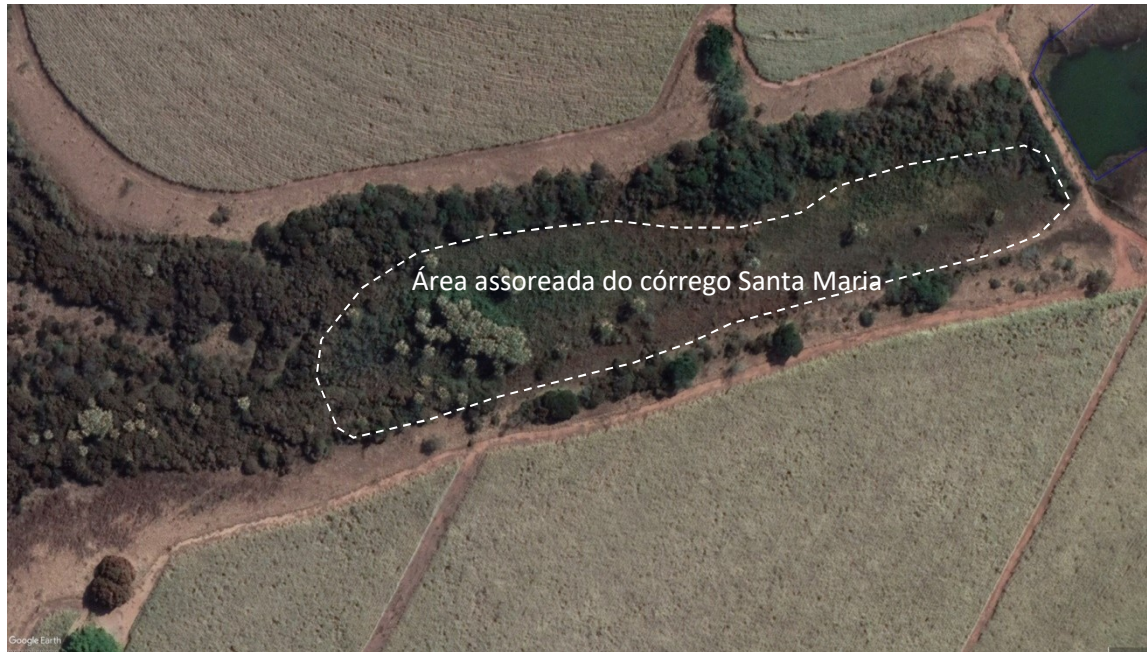
Figura 6.5.1-7 – Deposição de sedimentos em fundo de vale do córrego Santa Maria provenientes das encostas atingidas por processos erosivos.

A Figura 6.5.1-7 mostra um trecho do córrego Santa Maria, afluente da margem direita do rio Estiva, em porção da ADA, evidências de assoreamento ocorrido em alguma época no passado. Nesse trecho de fundo de vale a vegetação pretérita constituída de gramíneas foi parcialmente soterrada por sedimentos e, em seu lugar, formaram-se bancos de areia. Atualmente, as gramíneas higrófilas de regeneração recobrem os depósitos de materiais sedimentados.

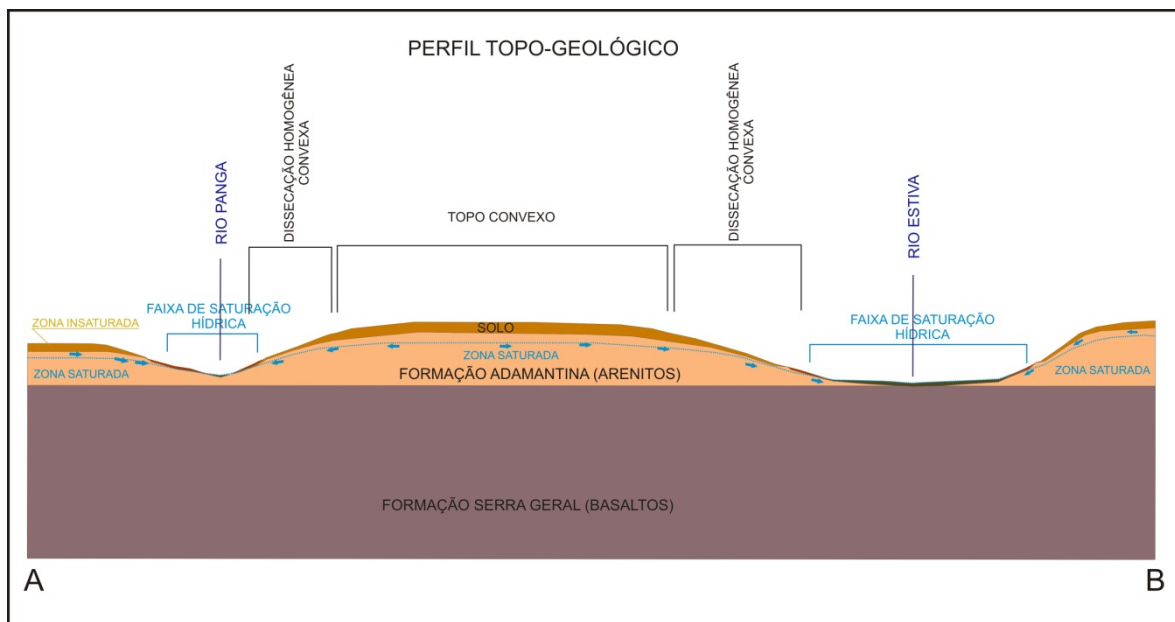
Figura 6.5.1-9 – Perfil topo-geológico esquemático abrangendo os vales dos rios Estiva e Panga. A ocorrência de uma ampla planície aluvial no rio Estiva se deve à presença de basaltos da Formação Serra Geral em subsuperfície, distintamente do rio Panga, onde o basalto se encontra mais profundo (Elaboração: Nishiyama, 2023).

permeável em subsuperfície, o qual determina um nível de base local. As Figuras 6.5.1-9, 6.5.1-10, 6.5.1-11 e 6.5.1-12 apresentam esquematicamente uma seção geológica onde se pode notar a influência desse substrato constituído de basaltos da Formação Serra Geral sob os depósitos aluviais ou arenitos da Formação Adamantina.

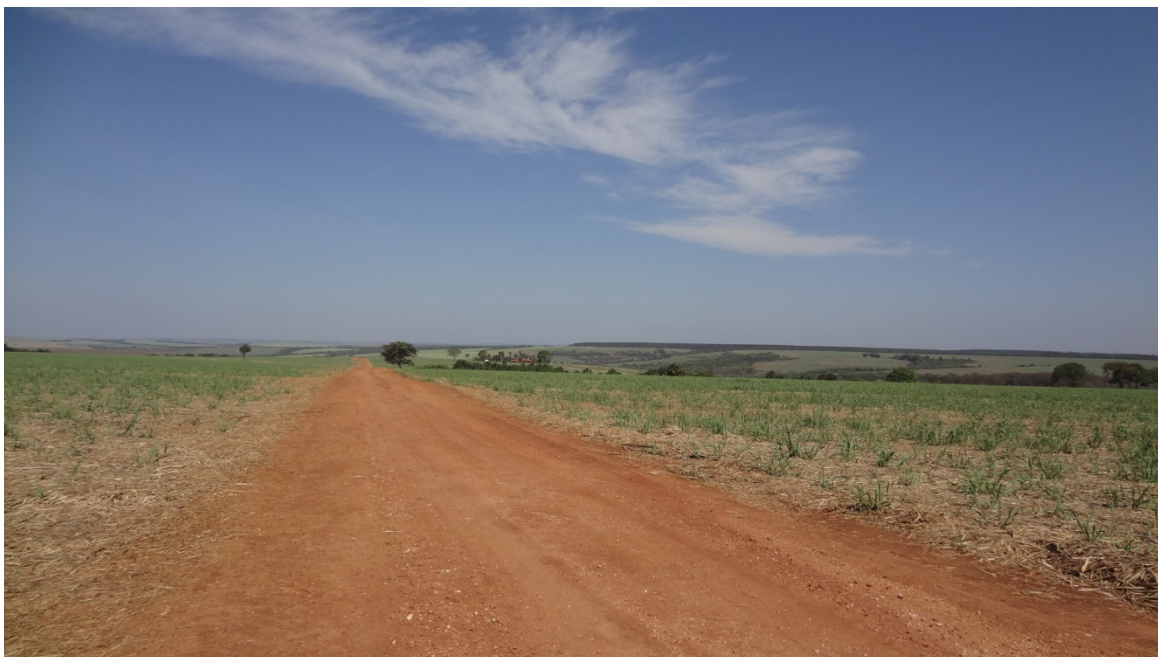
Figura 6.5.1-10 – Porção de topo convexo na ADA do empreendimento recoberta por solo arenoso derivado de arenitos da Formação Adamantina.

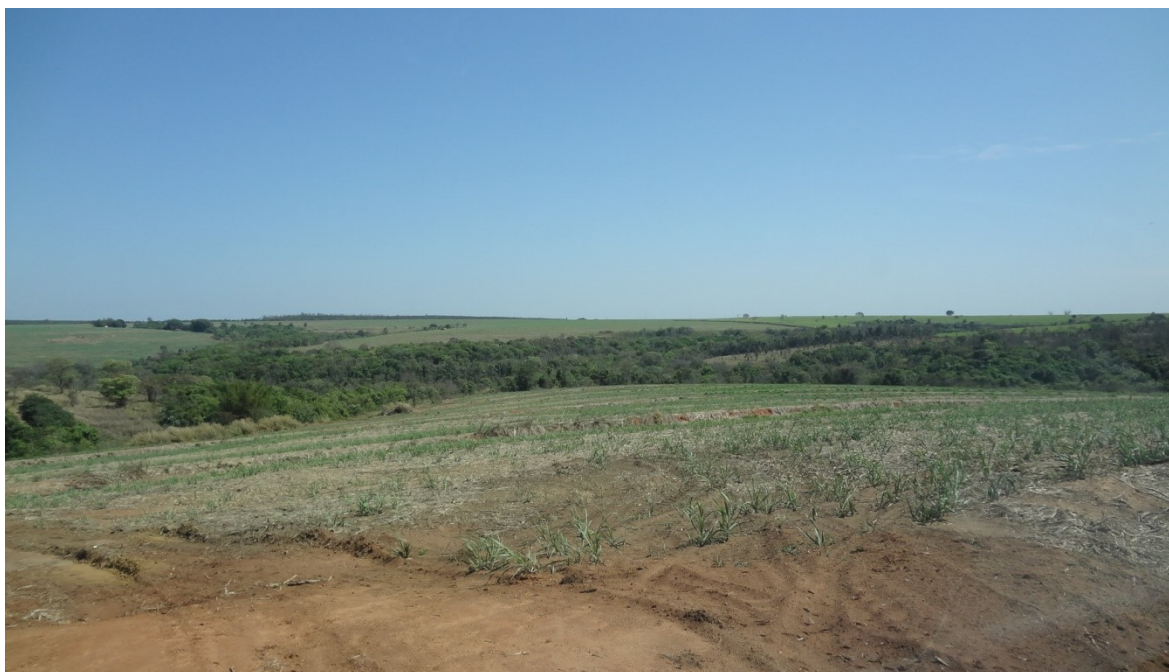
Figura 6.5.1-11 – Porção de dissecação homogênea convexa na ADA do empreendimento recoberta por solo derivado de arenitos da Formação Adamantina.

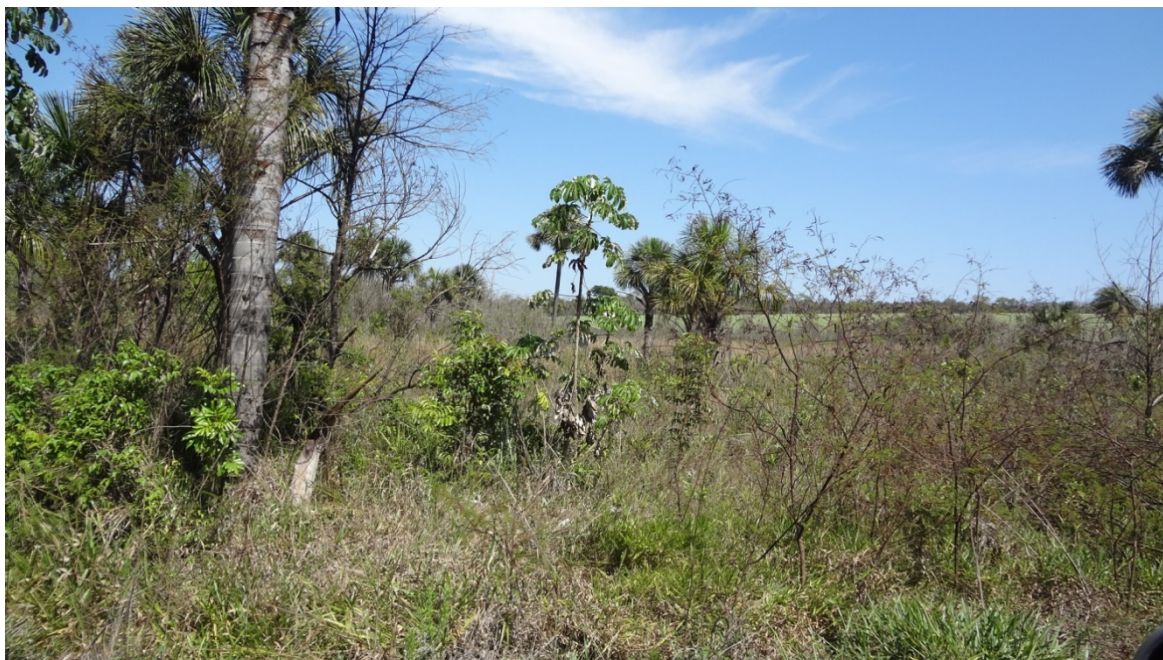
Figura 6.5.1-12 – Porção de fundo de vale do córrego Santa Maria hidricamente saturada e recoberta por sedimentos alúvio-coluviais. A Saturação hídrica permanente se deve à presença de basaltos da Formação Serra Geral logo abaixo, os quais impedem a percolação da água freática para níveis mais profundos.

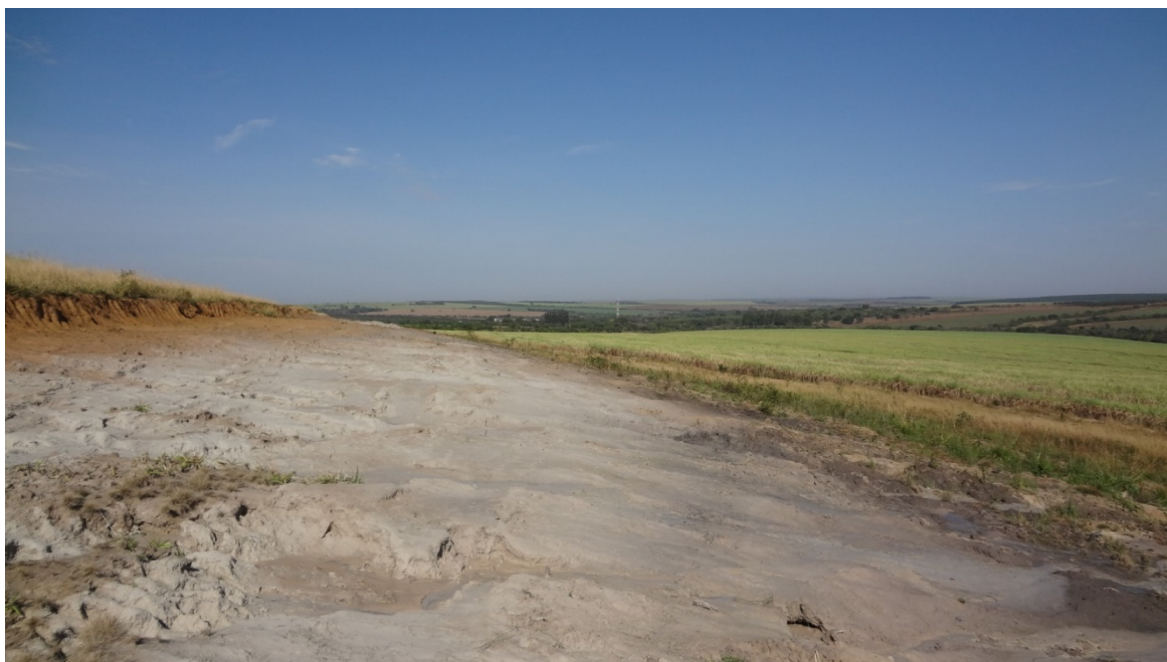
Figura 6.5.2-2 – Desenvolvimento de área úmida em uma porção do vale do córrego Santa Maria (ADA) devido à presença de níveis menos permeáveis de arenitos argilosos da Formação Adamantina.

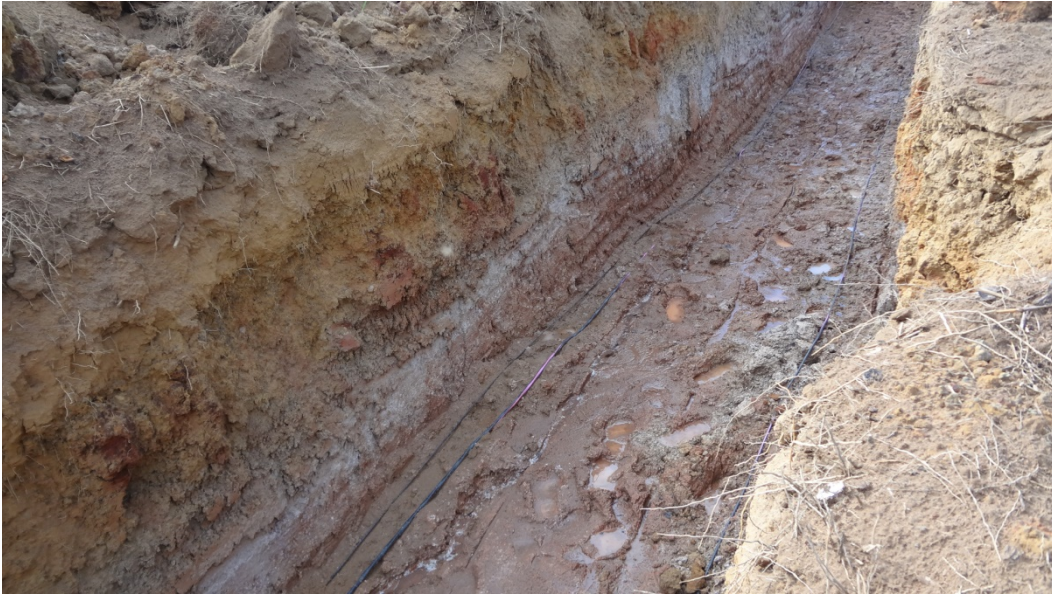
6.5.2-3 – presença de água do lençol freático em pequena profundidade em razão da presença de arenitos argilosos e/ou arenitos com cimentação carbonática logo abaixo.

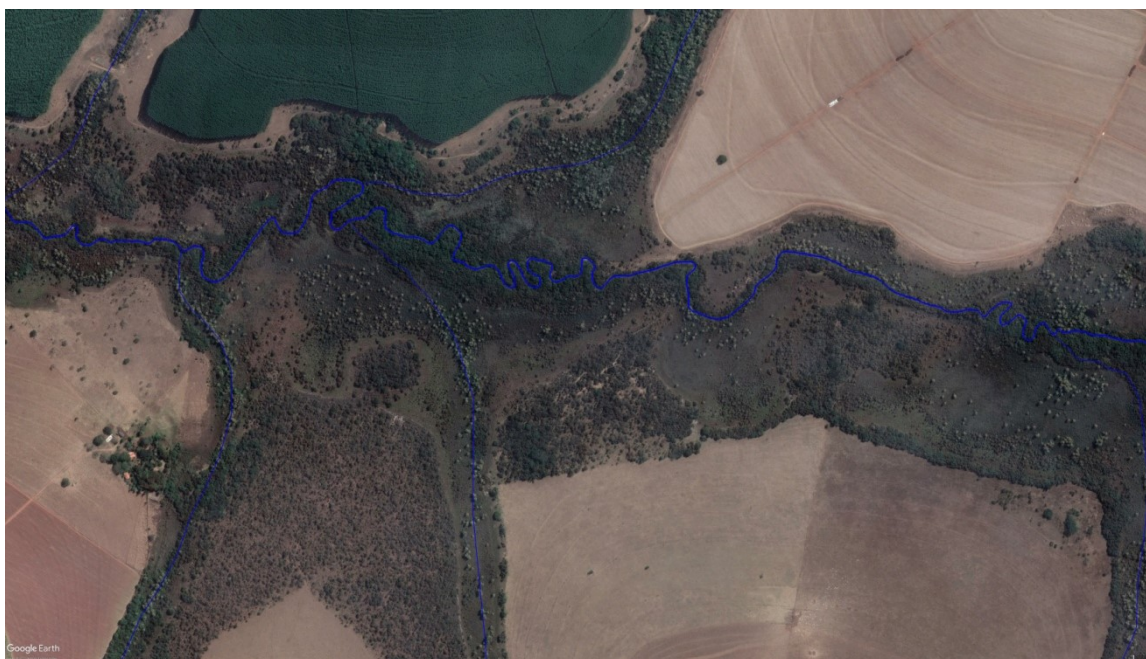
Figura 6.5.2-5 – Área úmida desenvolvida pela existência de um substrato pouco permeável em subsuperfície (basaltos) na AID do empreendimento – rio Estiva (Fonte: Google Earth).

A retenção subsuperficial das águas percoladas através de arenitos gera amplas áreas úmidas na porção de fundo de vale dos rios Estiva e Panga. Estas se prolongam em direção as encostas dos vales fluviais, conforme podem ser observados na Figura 6.5.5-3, a seguir:
