Estudo de Impacto Ambiental (EIA)

Licença Ambiental Concomitante – LAC2

Fazenda Agropecuária Michels

Romaria – Minas Gerais

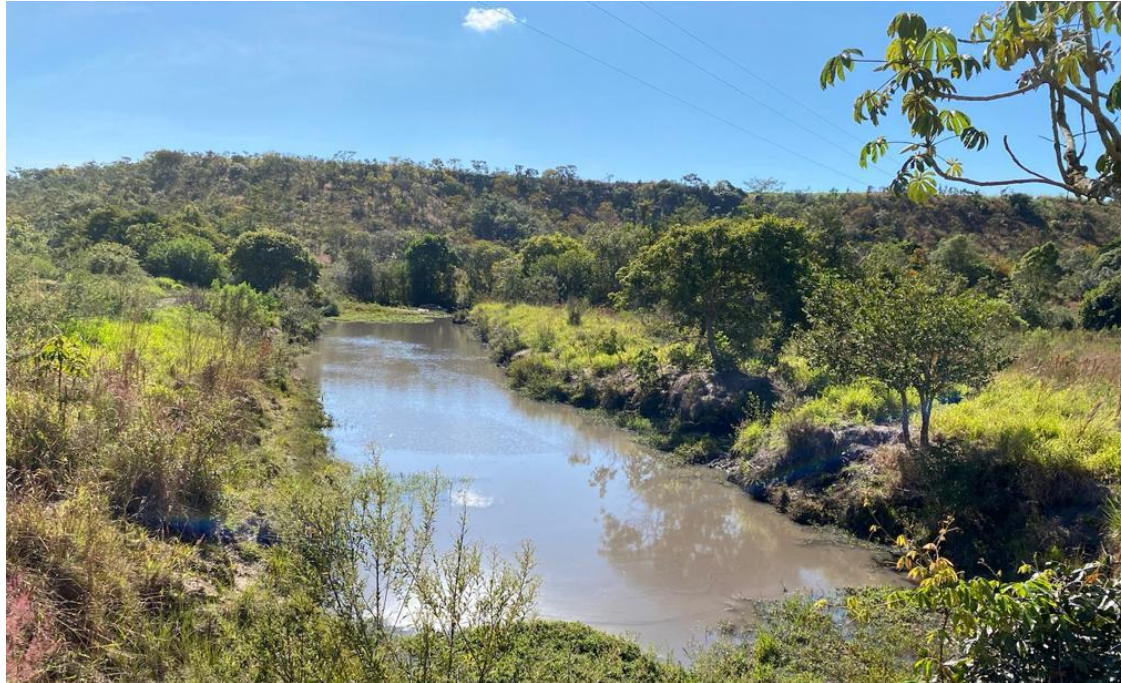
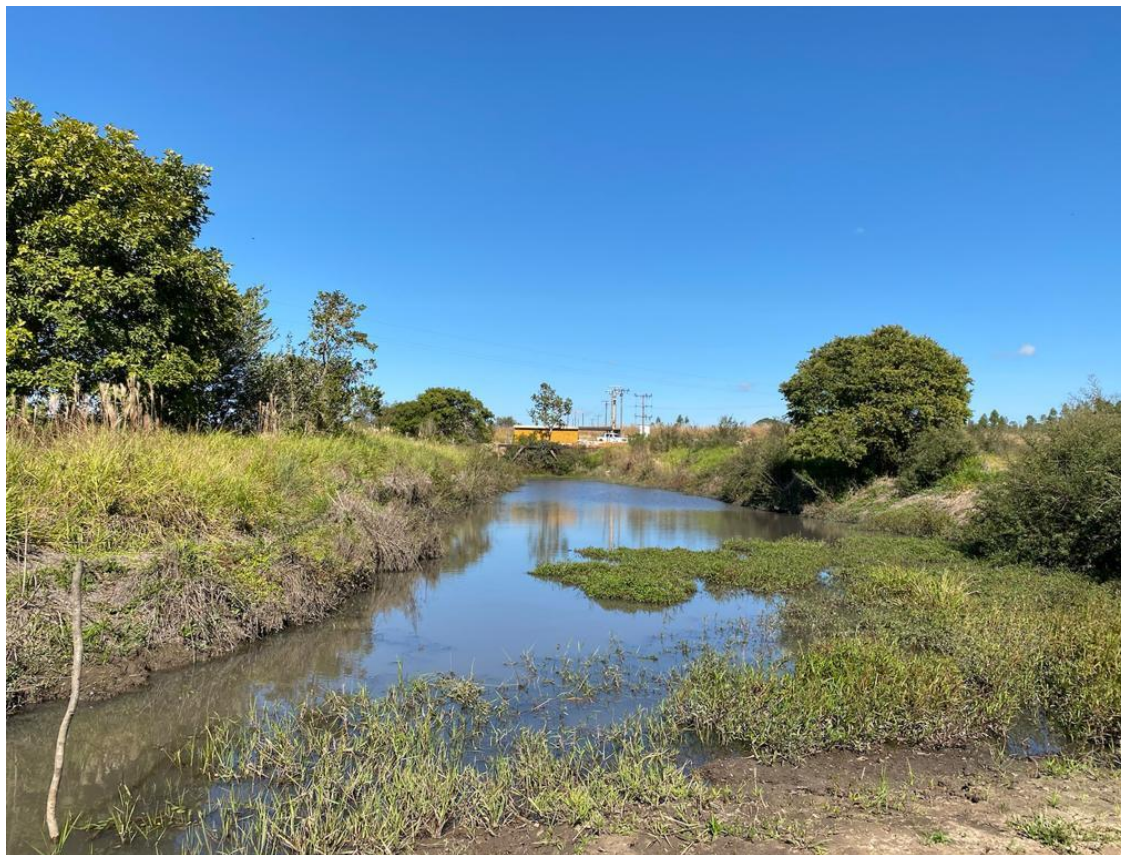
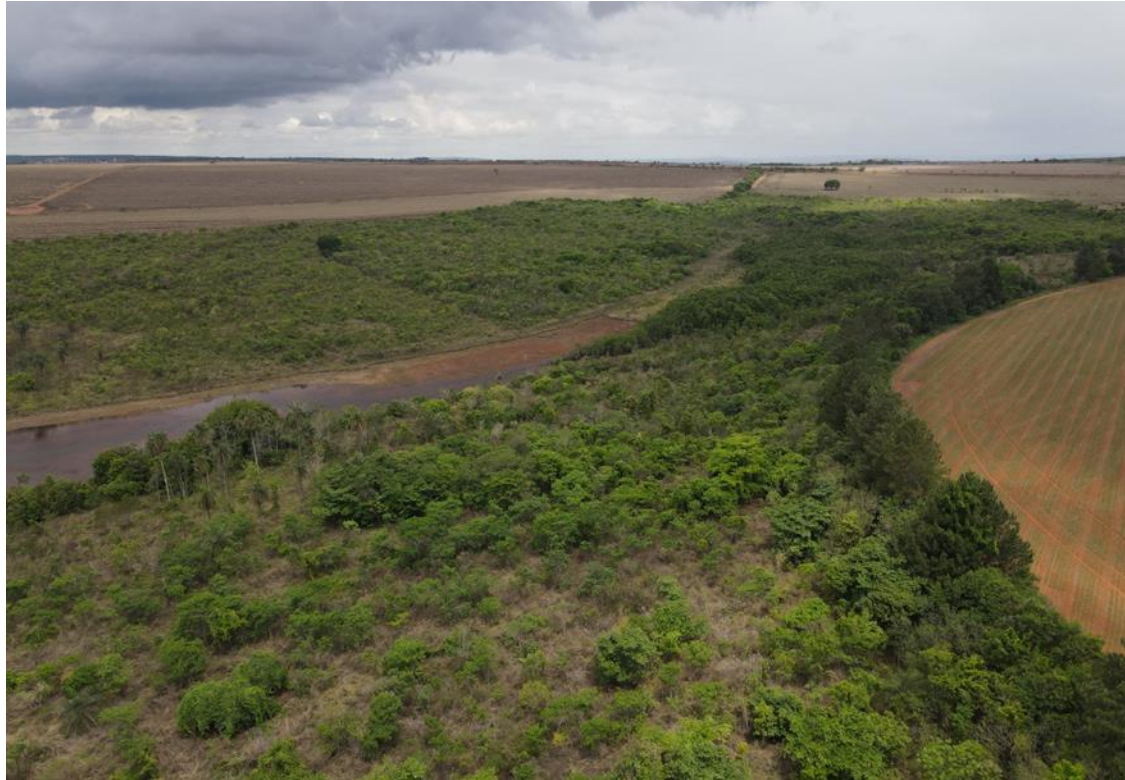
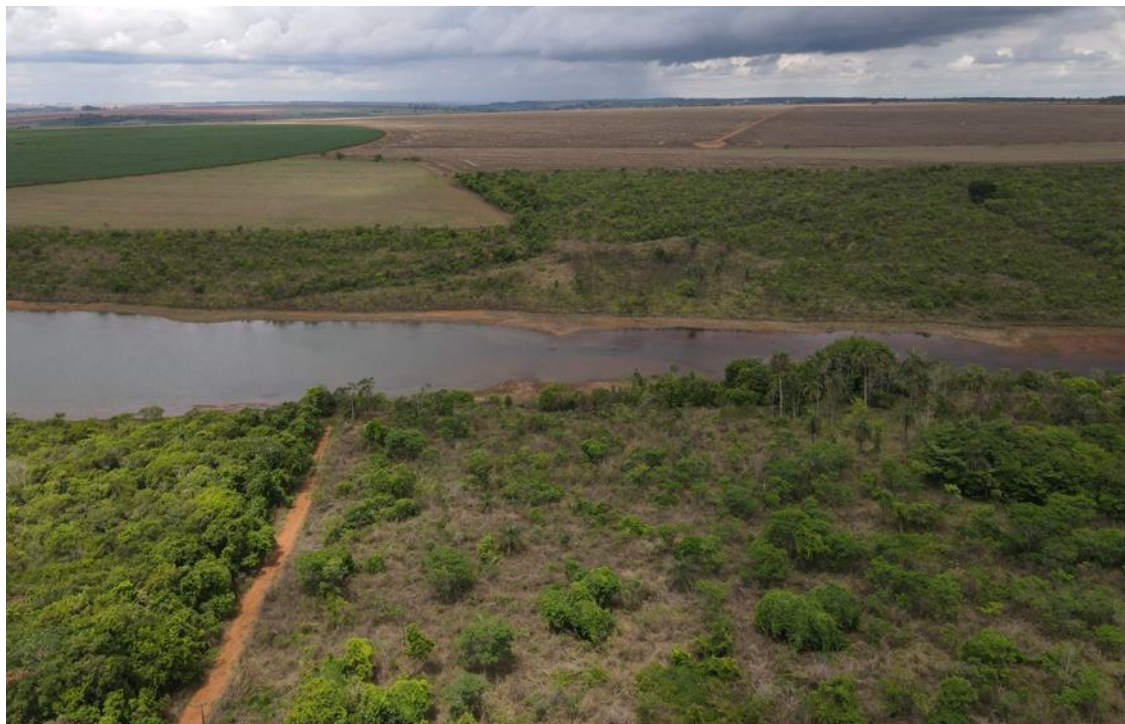
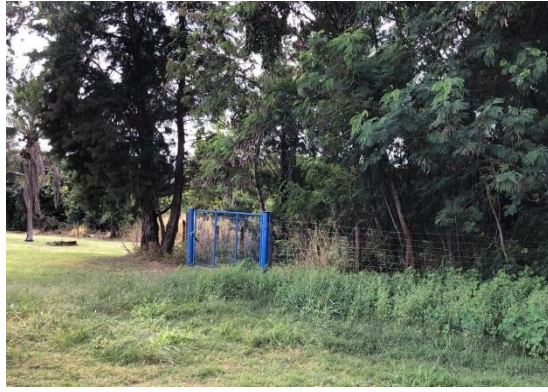
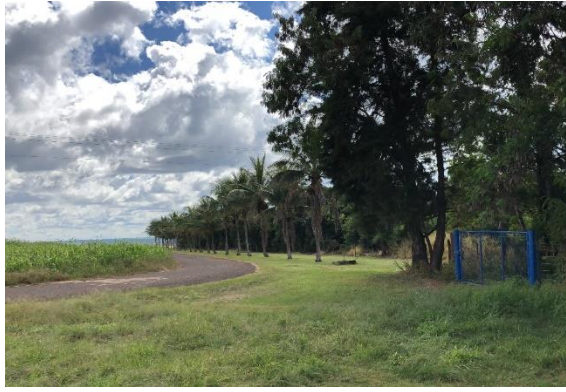
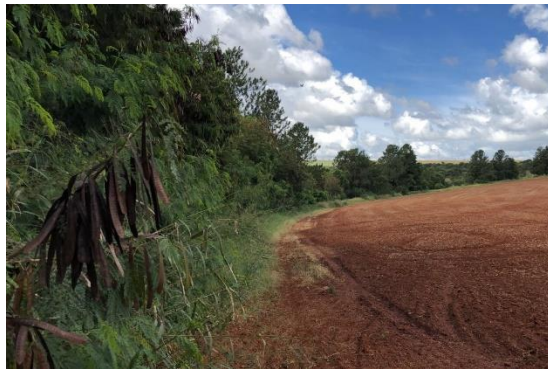
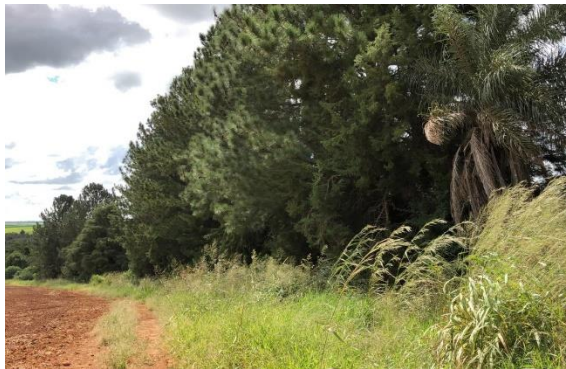
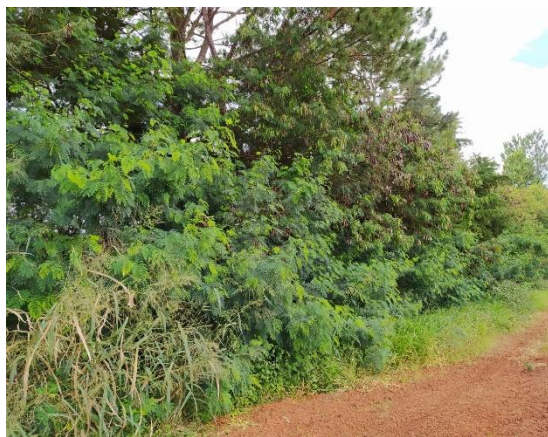
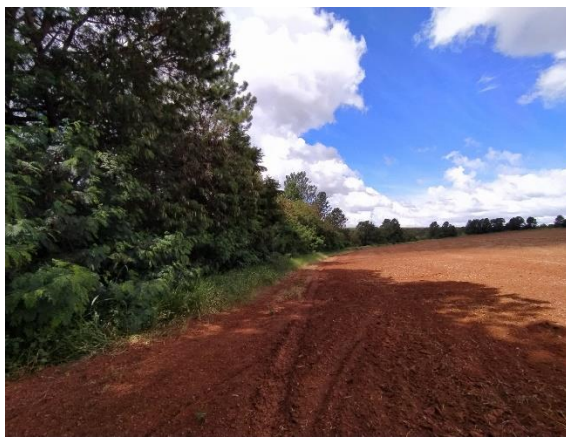
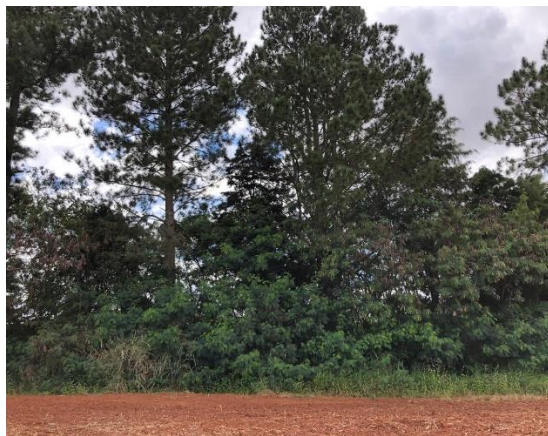
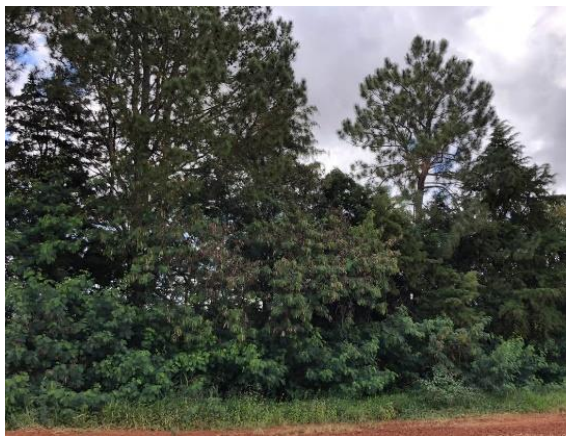
Figura 5.1 – Fotos das áreas de preservação permanente localizadas no município de Romaria-MG, Fazenda Agropecuária Michels

animais, encontra-se em bom estado de conservação, conforme mostram as imagens abaixo.

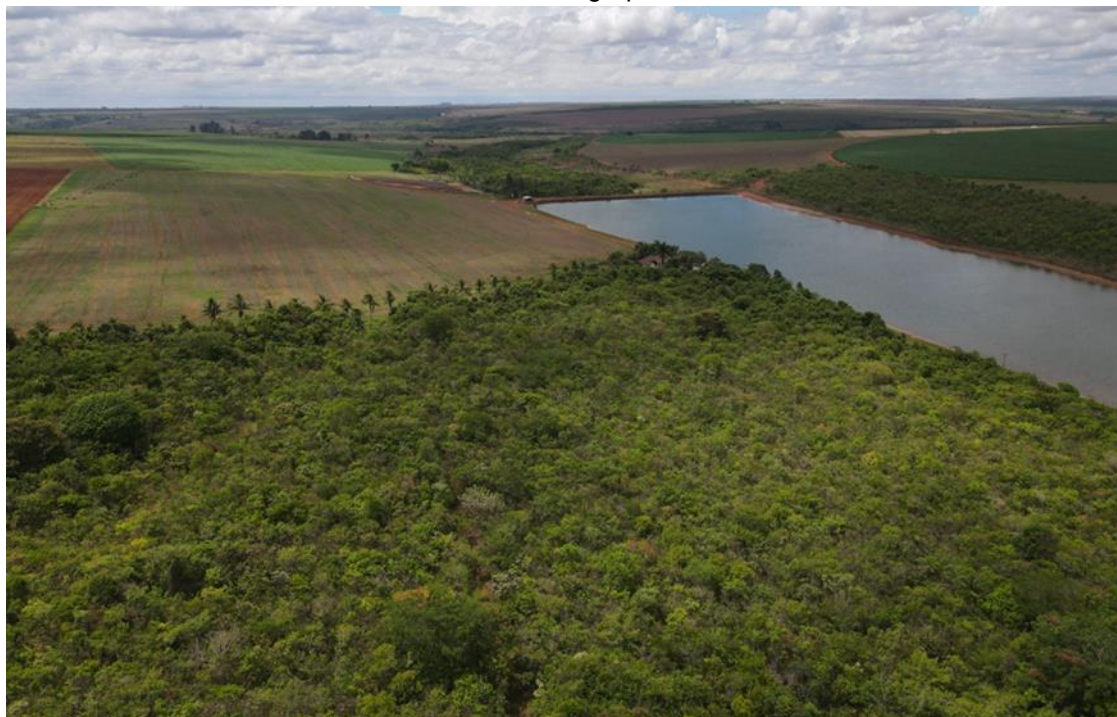
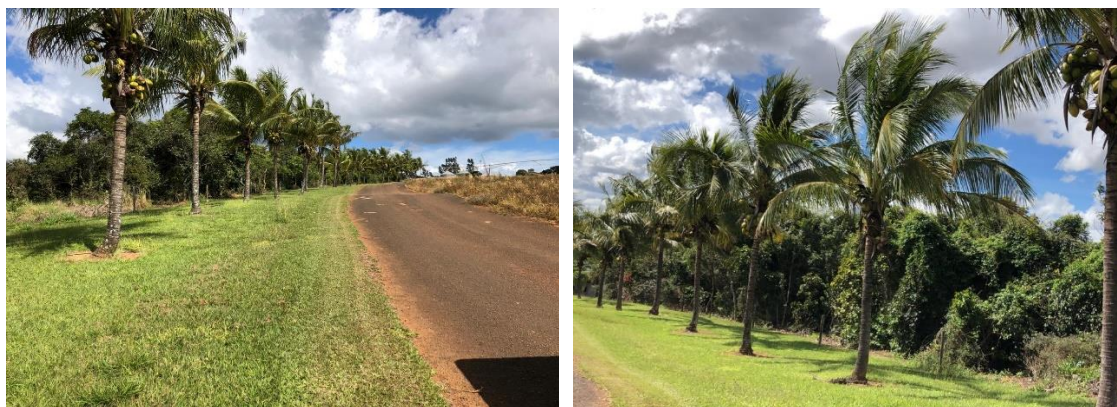
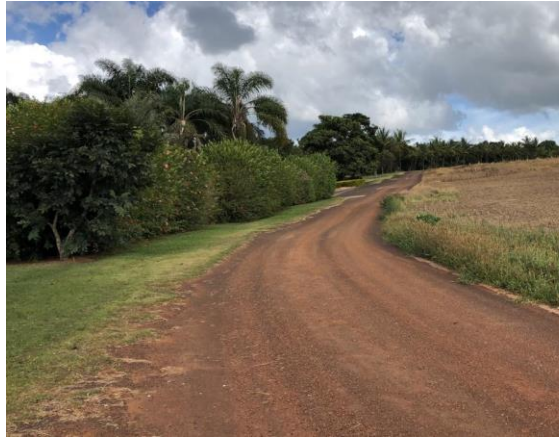
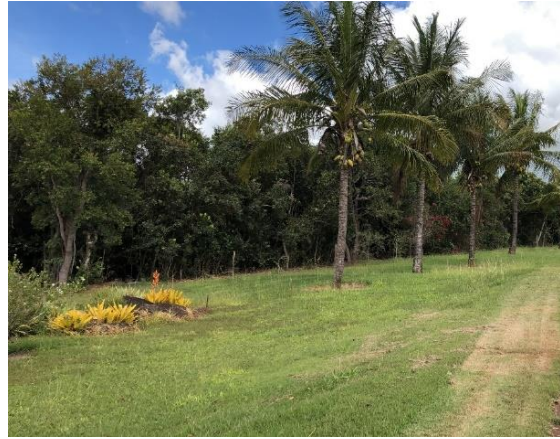
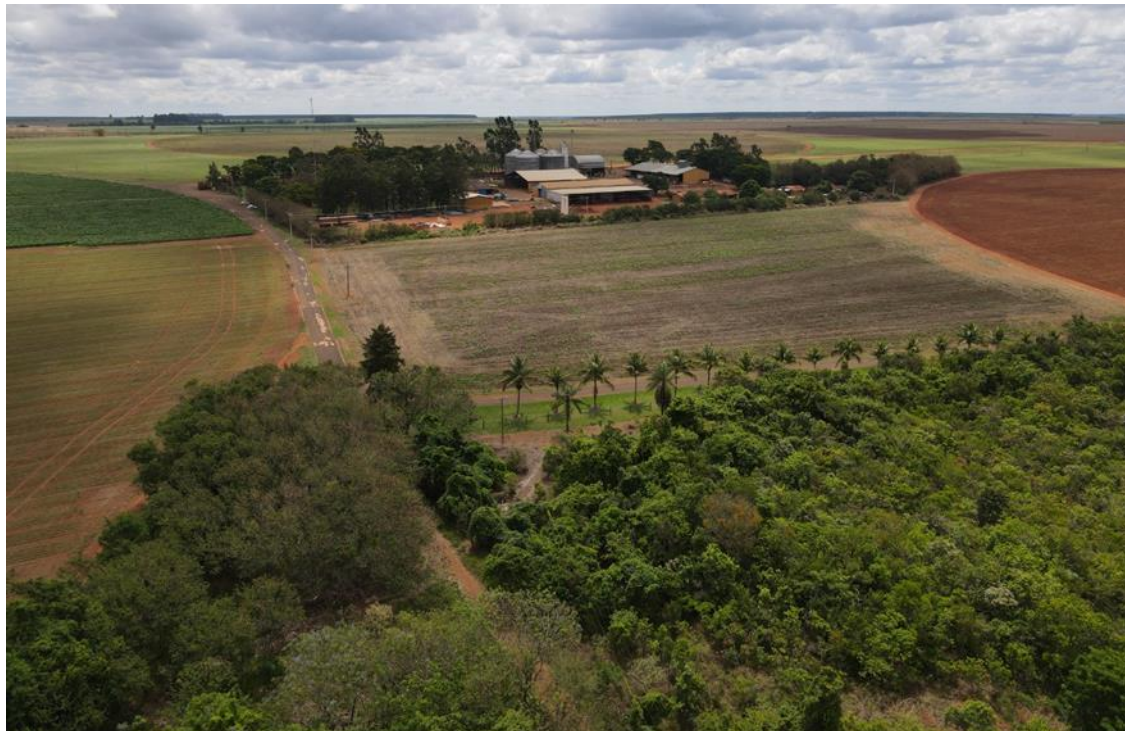
Figura 5.2 – Fotos da área de reserva legal compensatória localizadas no município de Romaria-MG, Fazenda Agropecuária Michels

As áreas de reserva legal do empreendimento totalizam **307,3052 ha** de reserva legal, sendo boa parte delas como áreas compensatórias encontram-se em bom estado de conservação, formando um corredor ecológico, preservando a flora e fauna local da região. As Reservas encontram-se localizadas nos municípios **Romaria** (matrícula 28.203), na própria propriedade e boa parte encontra-se em **Coromandel** (matrícula 18.611) e **Patrocínio** (matrículas 39.307, 39.315 e 36.734). Todos pertencentes ao bioma cerrado, com vegetação densa, composta principalmente por árvores de médio e grande porte.

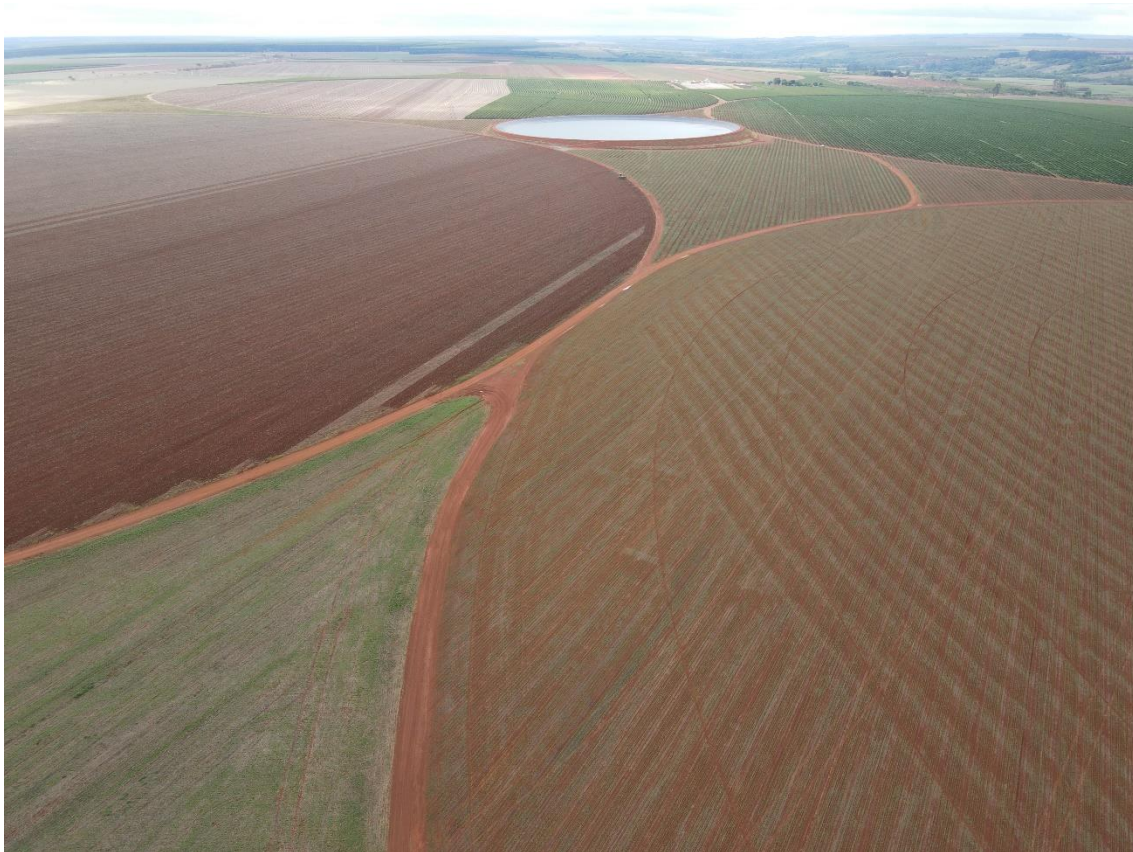
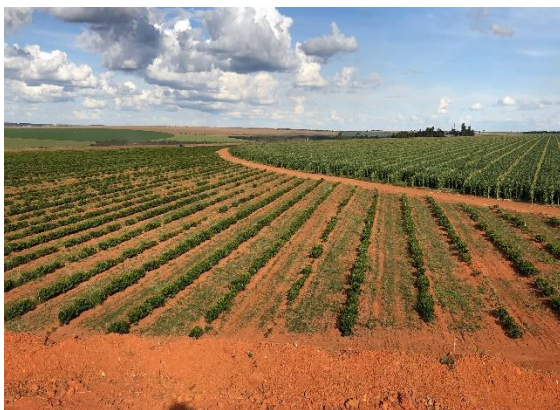
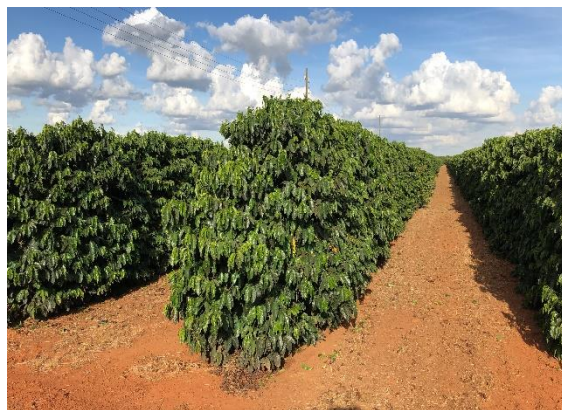
Figura 6.1 – Vista aérea da área de plantio – Culturas anuais

A colheita é realizada após a queda das folhas, com haste e vagens secas e com 14% de umidade nos grãos. Quando a produção é destinada ao fornecimento de sementes e colhida com um pouco mais de umidade. A colheita, geralmente a granel, é realizada por colhedoras mecanizadas que possui um sistema de armazenamento de grãos para posteriormente repassar para outros veículos de transporte de carga.

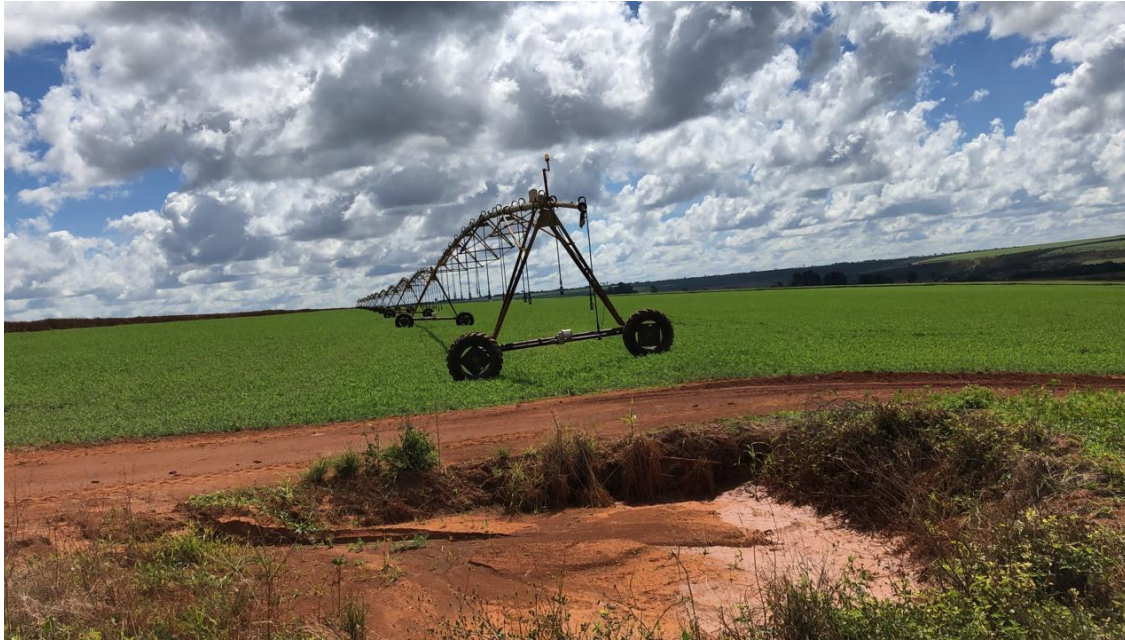
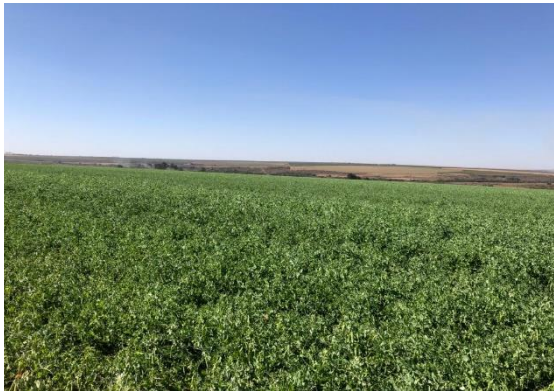
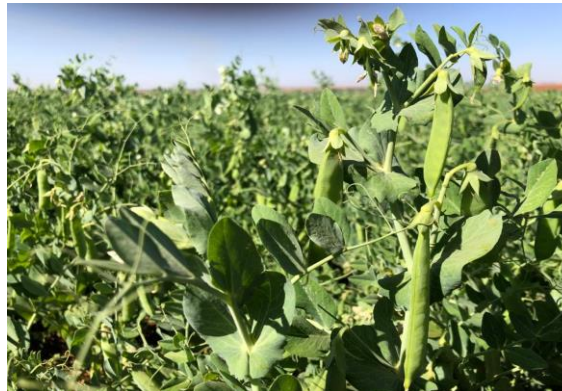
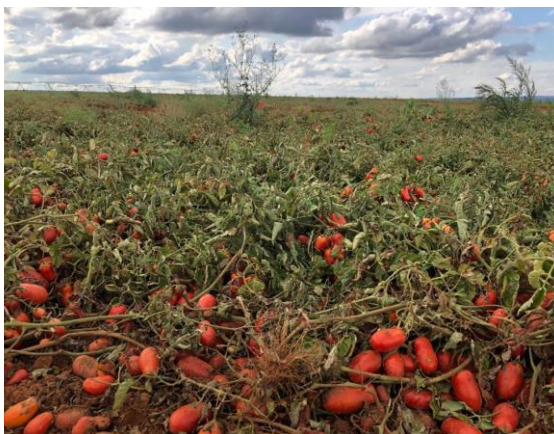
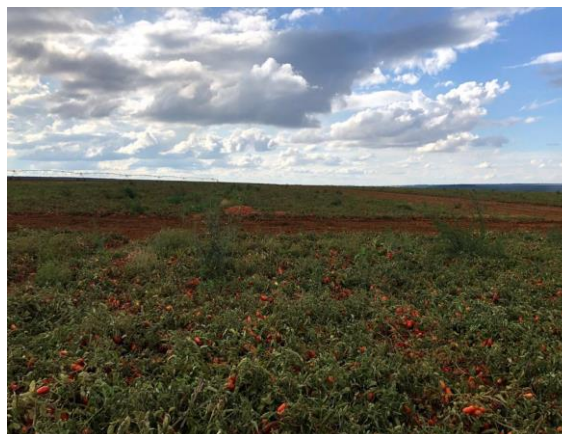
Figura 6.2 – Plantio de hortaliça, feijão e tomate

Na propriedade Fazenda Agropecuária Michels, na área licenciada para horticultura tem-se o plantio de tomate, ervilha, cebola e batata. As mudas e sementes são oriundas de viveiros com certificação sanitária inscritos no Registro Nacional de Sementes e Mudas (Renasem), garantindo a qualidade dos produtos.

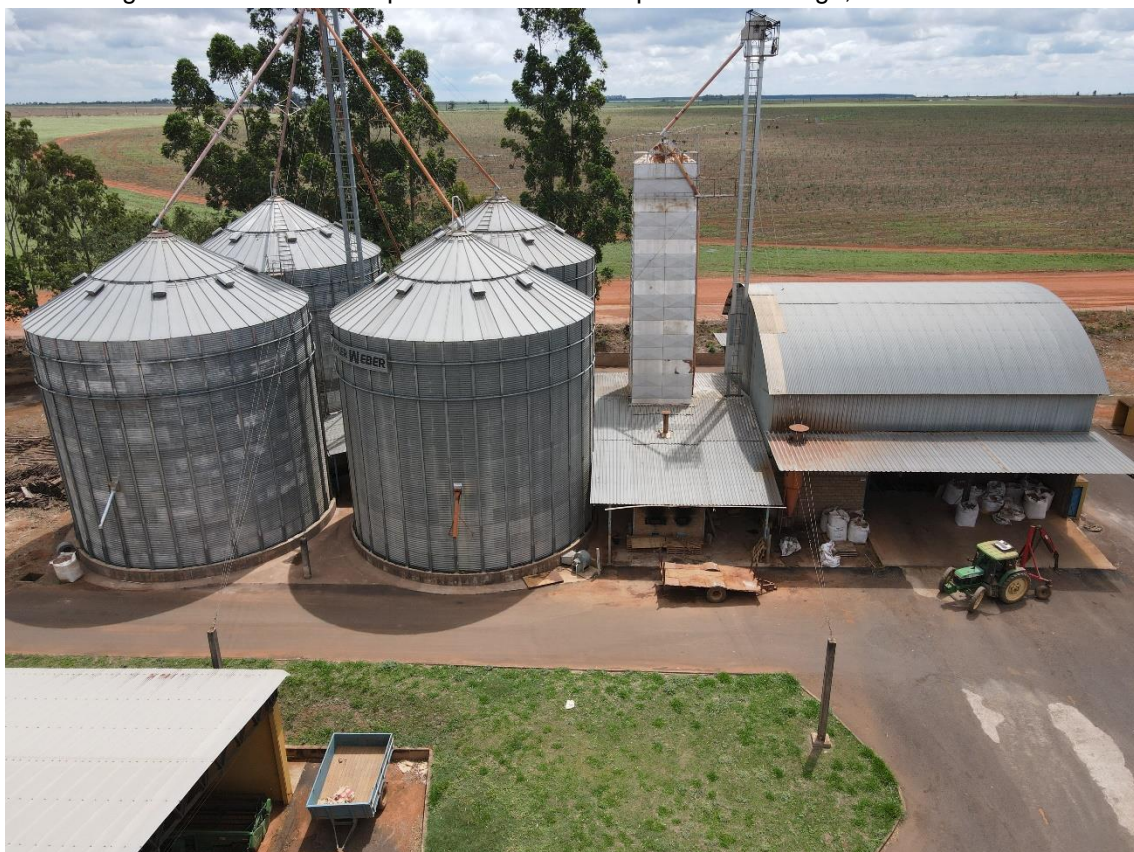
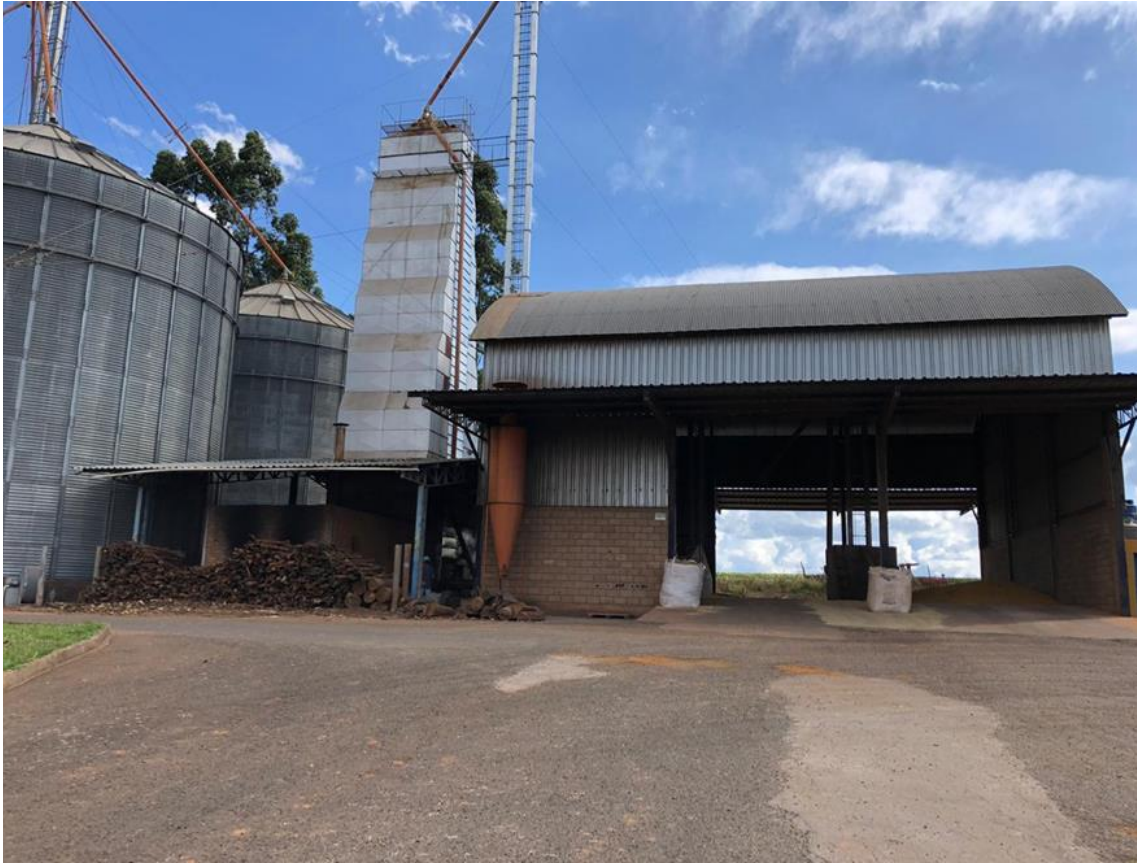
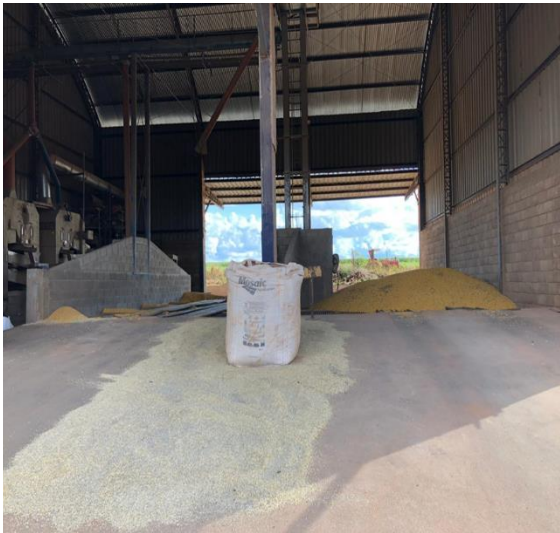
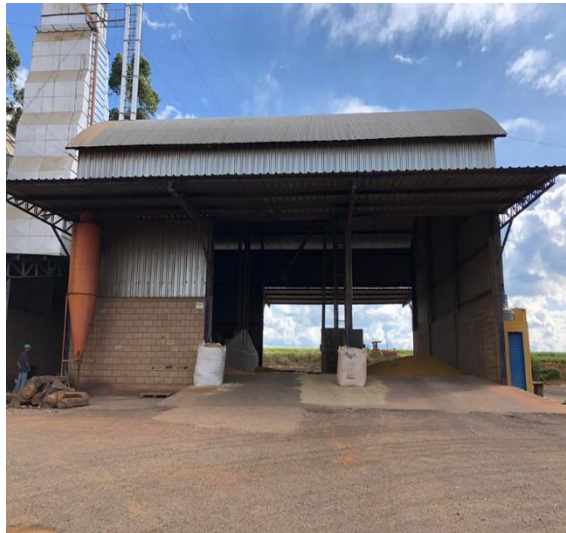
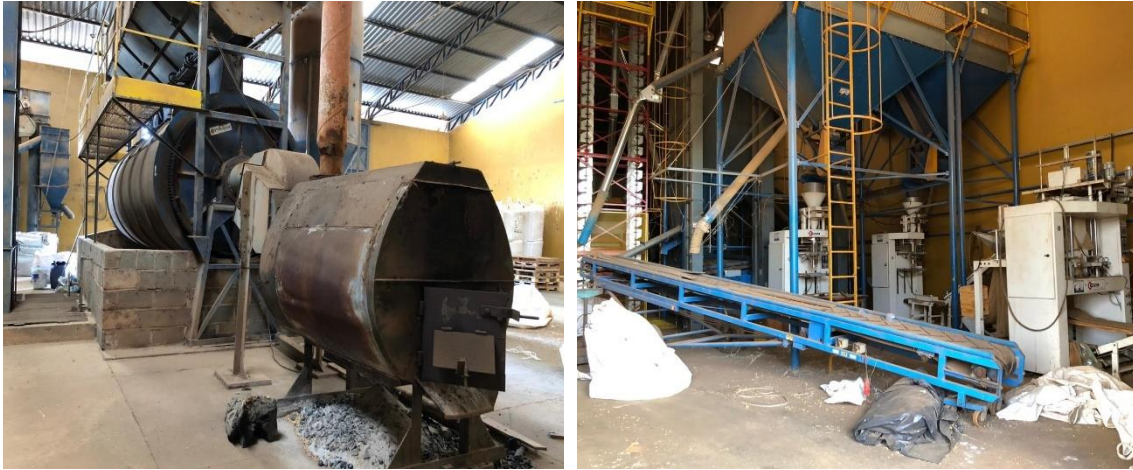
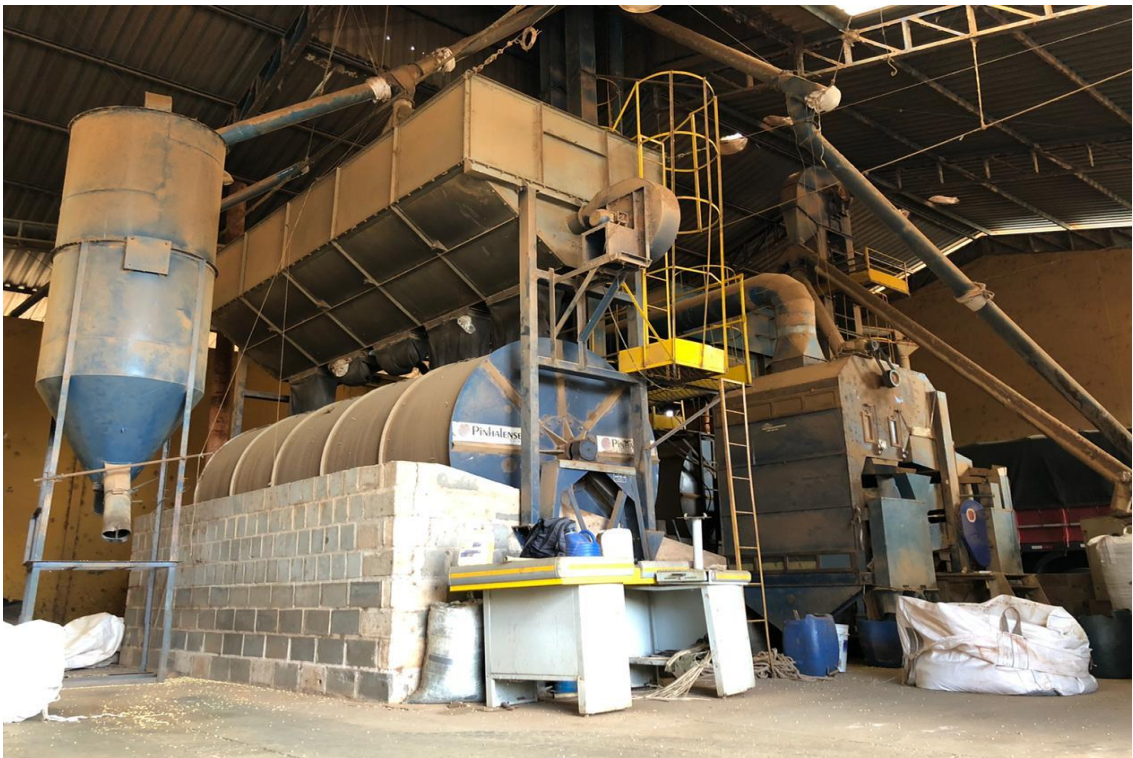
Figura 6.3 – a Estrutura para beneficiamento primário – Moega, Secador e Silos

A estruturas existente na propriedade é o silo de armazenamento de grãos usado após o beneficiamento primário de produtos agrícolas: limpeza, lavagem, secagem, despulpamento, descascamento, classificação e/ou tratamento de sementes, a capacidade do silo da propriedade é de 7.200 ton/ano.

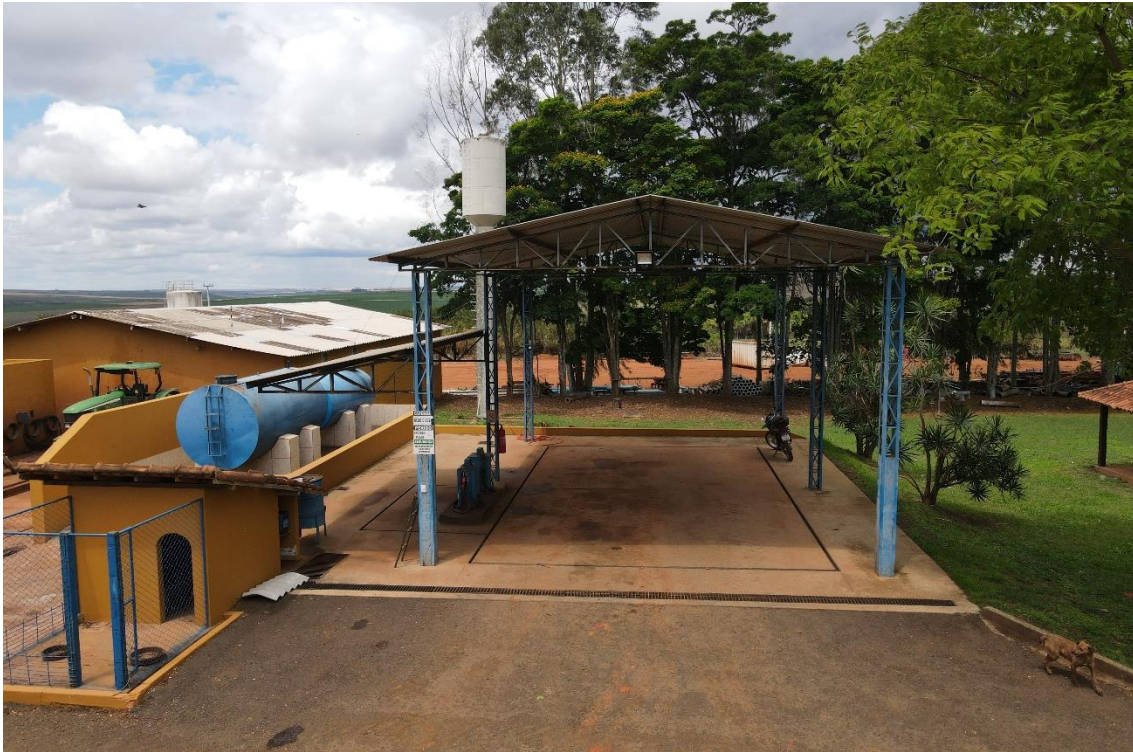
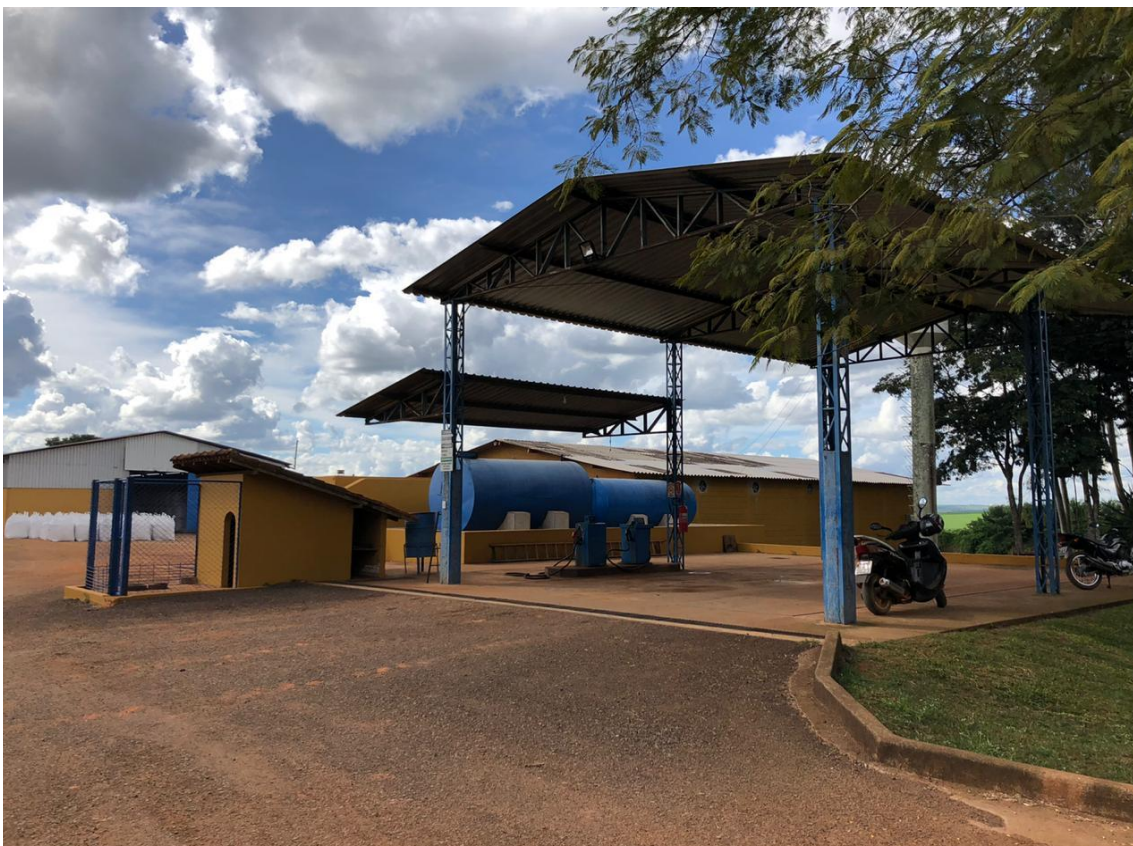
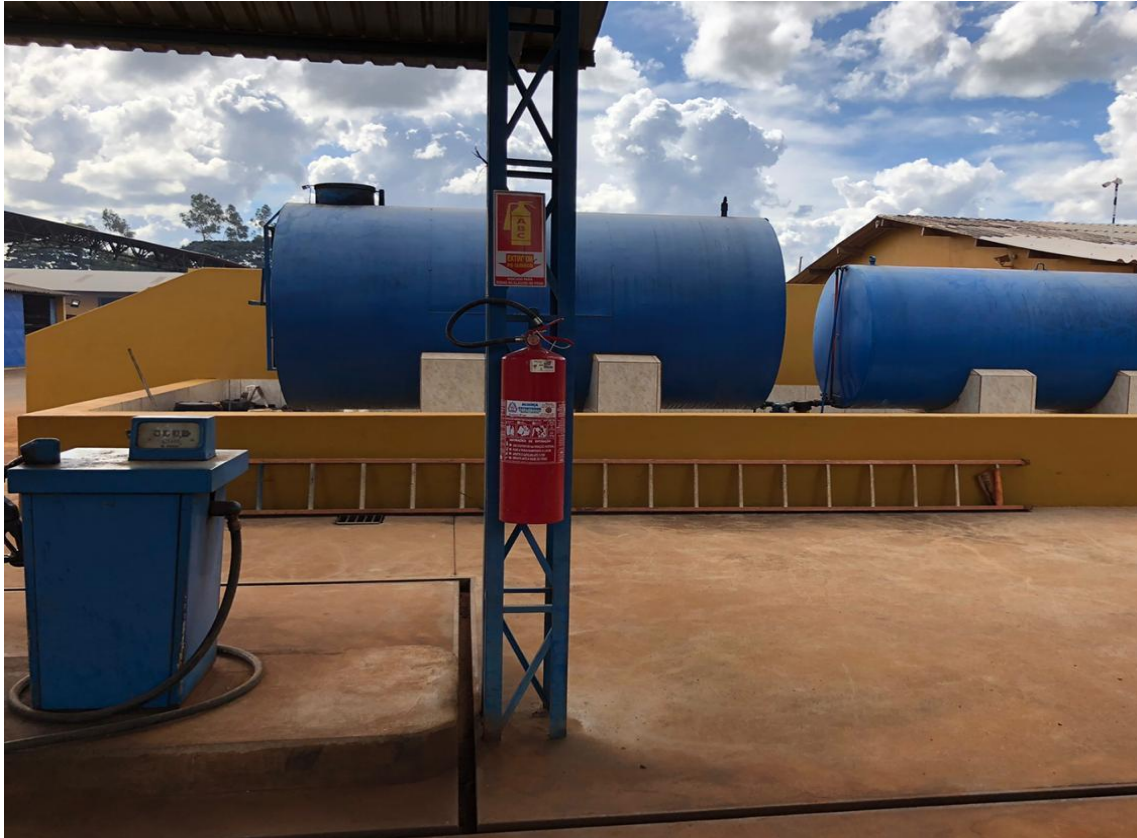
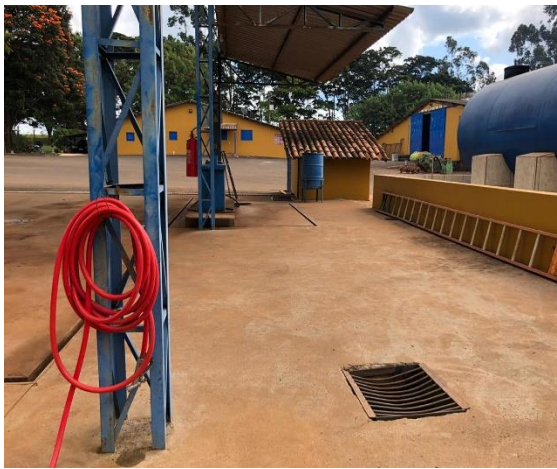
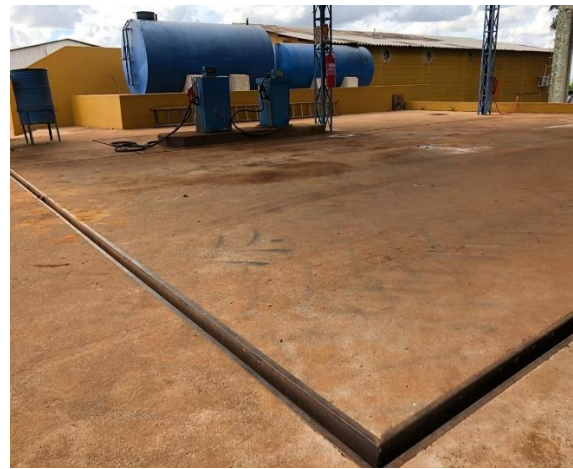
Figura 6.4 – Posto de combustível da propriedade – Sede do escritório

A propriedade possui dos depósitos de óleos e combustíveis, situados na sede do escritório e um outro na sede do café, totalizando a capacidade máxima de 13 m³, o local encontra-se em adequação quanto a legislação **DN 108/2007**, a estrutura encontra-se em adequação, sendo adequado quanto a estrutura de cobertura do telhado, que será em zinco, a estrutura existente apresenta bacia de contenção de fluídos em alvenaria, com sistema de drenagem direcionando

o fluxo à Caixa Separadora de água e óleo CSAO, no qual são feitas as devidas manutenções por uma empresa terceirizada sempre que necessário.

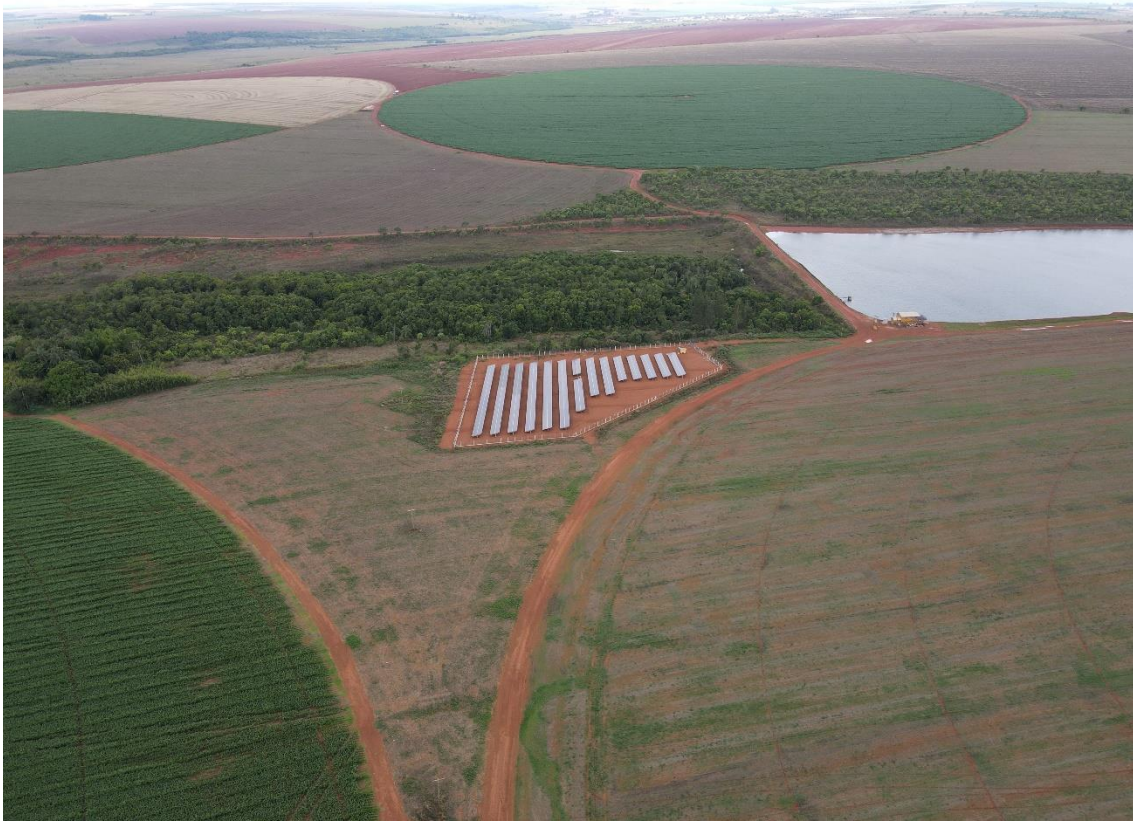
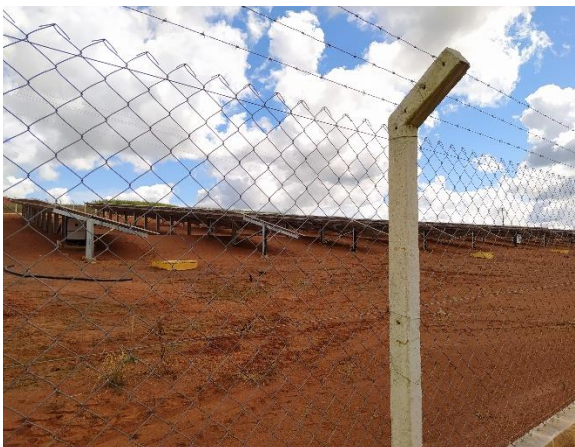
Figura 6.6 – Usina Solar Fotovoltaica – UFV vista por drone

A Usina Solar Fotovoltaica – UFV foi projetada em 2018, pela empresa **Alsol – energias renováveis**, juntamente com os engenheiros responsáveis pelo projeto de execução da unidade de minigeração de energia solar.

O intuito do projeto foi a implantar de uma unidade de minigeração de energia solar fotovoltaica conectada à rede elétrica com potência instalada de **594 kwp**, para a injeção de energia, na rede de média tensão da concessionária distribuidora de energia, caracterizando **como um sistema de compensação de energia elétrica**. Conforme segue em anexo a proposta para viabilização da instalação da Usina Solar Fotovoltaica.

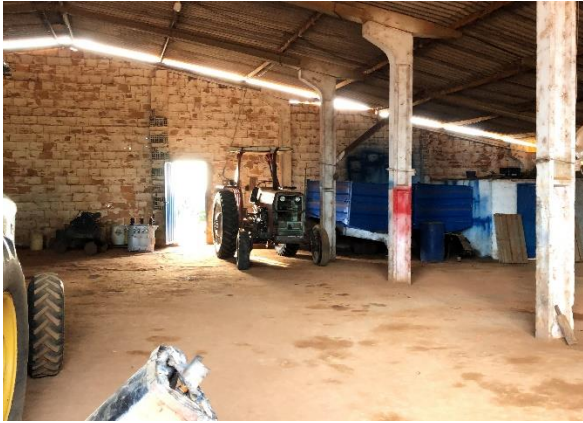
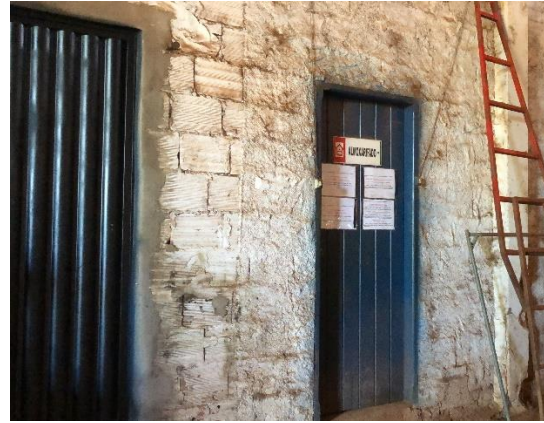
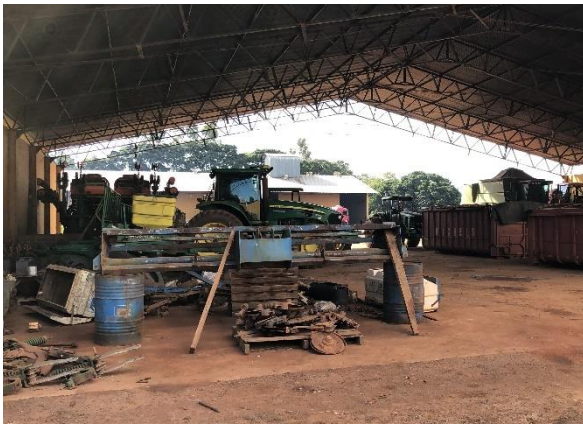
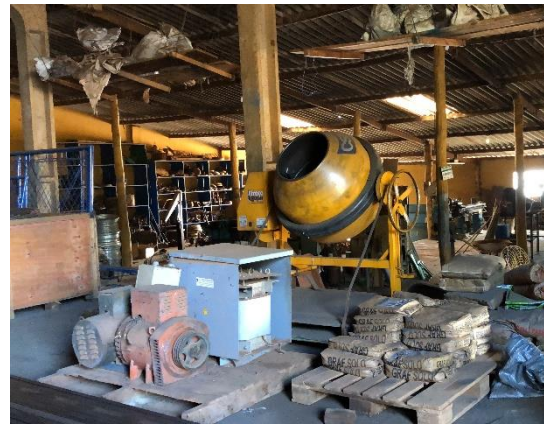
Figura 8.12 – Lavador de máquinas agrícolas
