Estudo de Impacto Ambiental (EIA)

Licença Ambiental Concomitante – LAC2

Fazenda Agropecuária Michels

Romaria – Minas Gerais

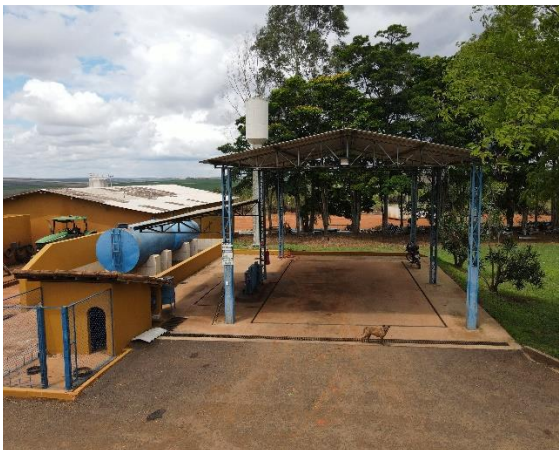
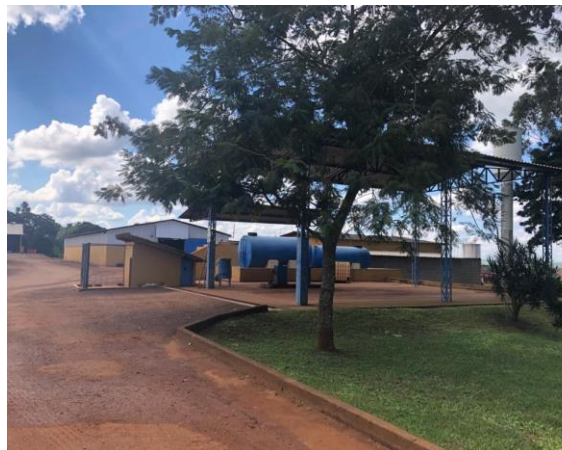
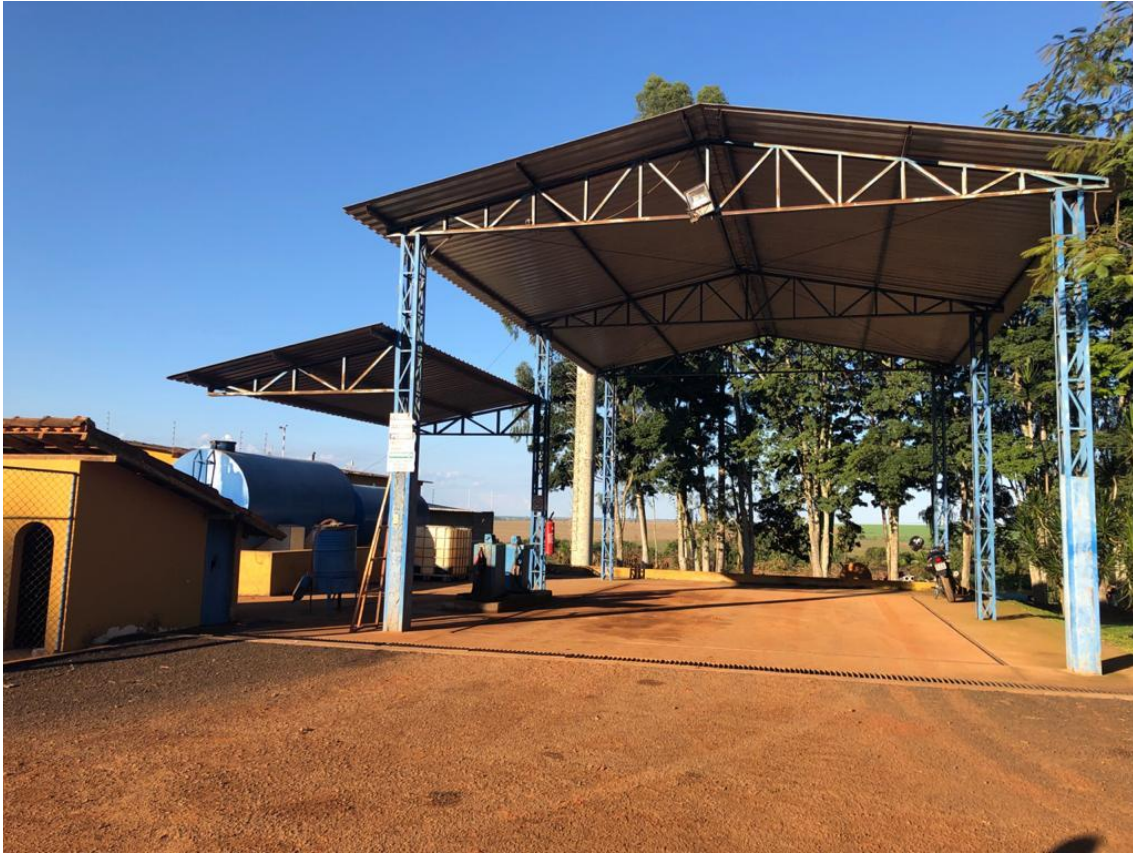
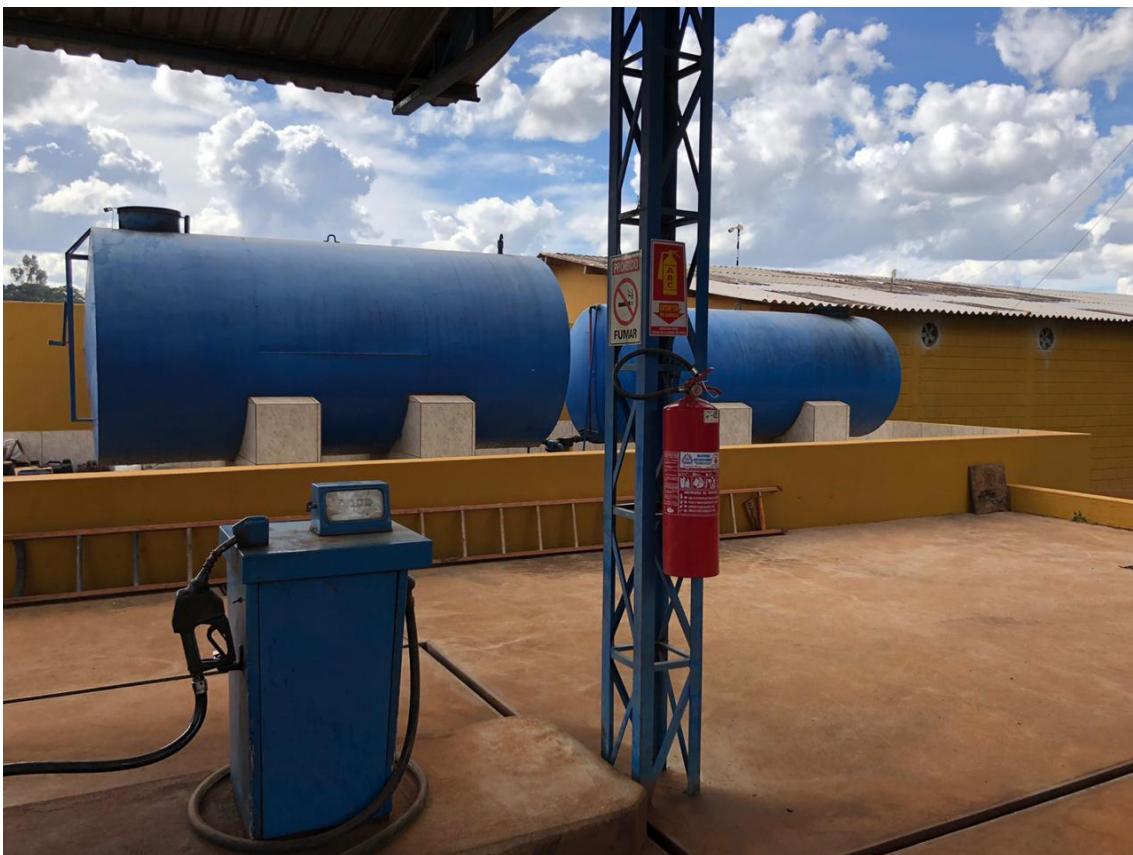
Figura 8.14 – Posto de combustível e pista de abastecimento – Sede Café

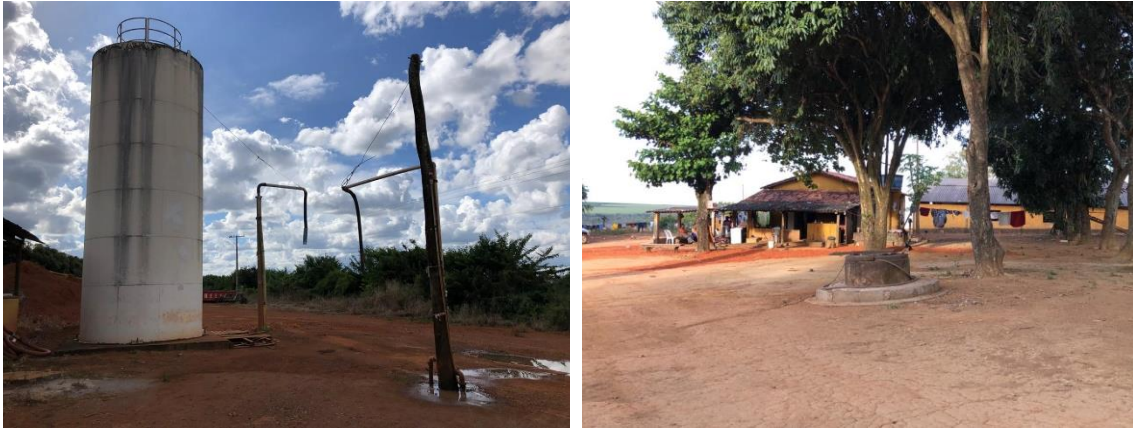
Figura 8.16 – Casa da bomba (captação direta)
