Relatório de Impacto Ambiental (RIMA)

Licença de Operação Corretiva
Licença Ambiental Concomitante – LAC1

Fazenda Boa Vereda

Uberlândia – Minas Gerais
Fevereiro de 2022

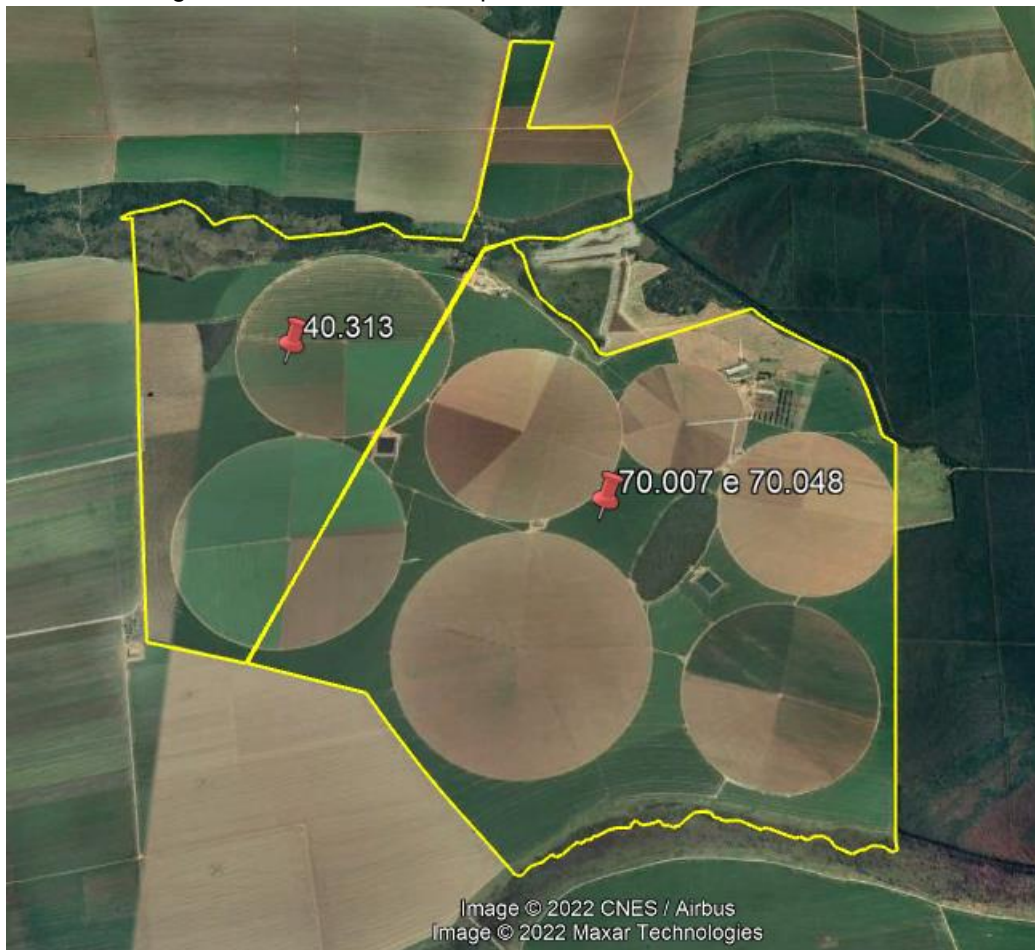
Figura 3.2. Área total do empreendimento Fazenda Boa Vereda

ambiental do empreendimento Fazenda Boa Vereda, com área equivalente a 1.330,5318 ha conforme mostra a imagem abaixo:

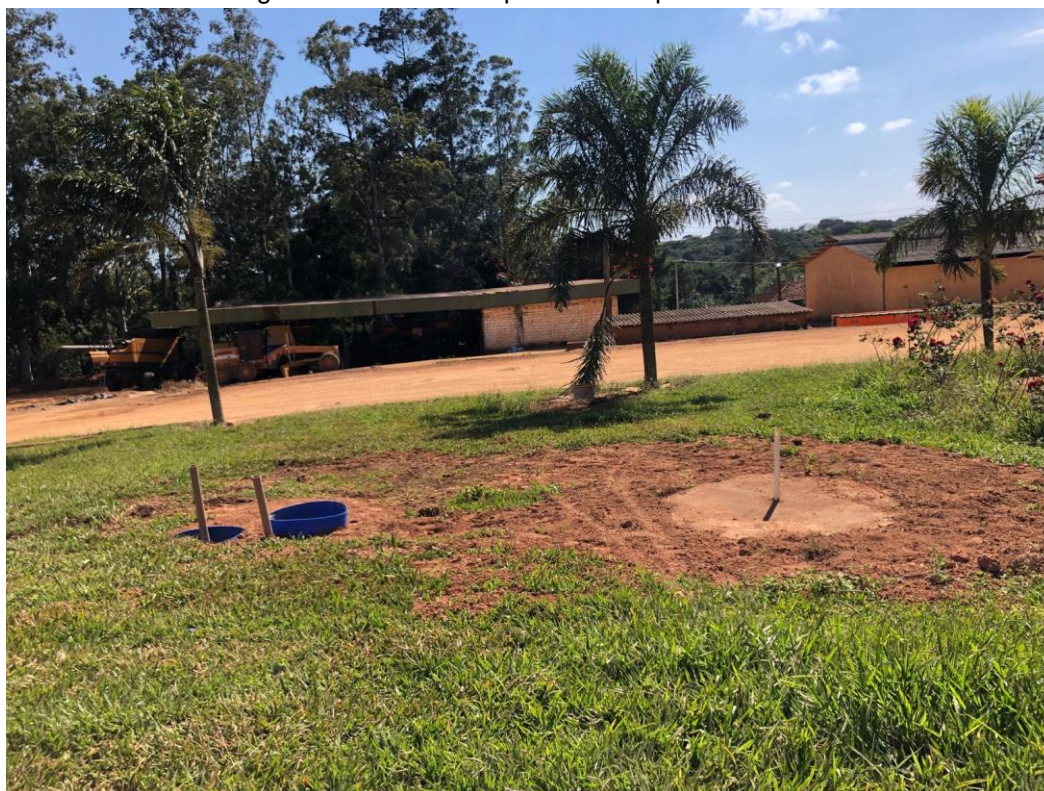
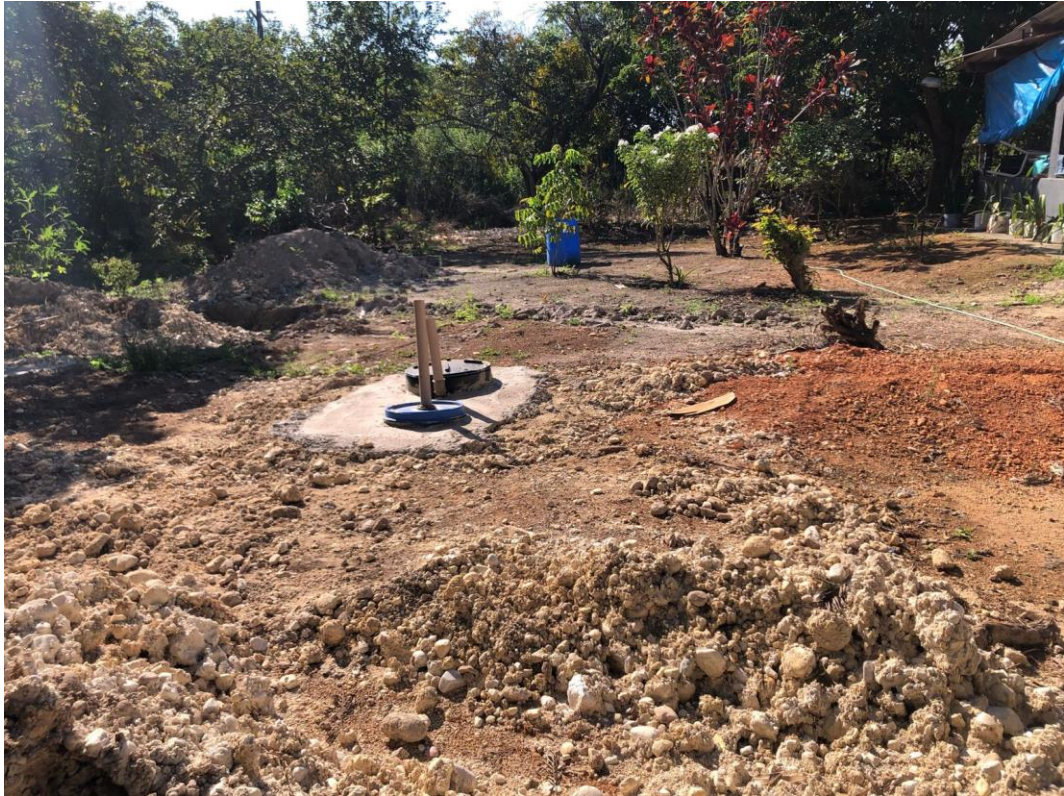
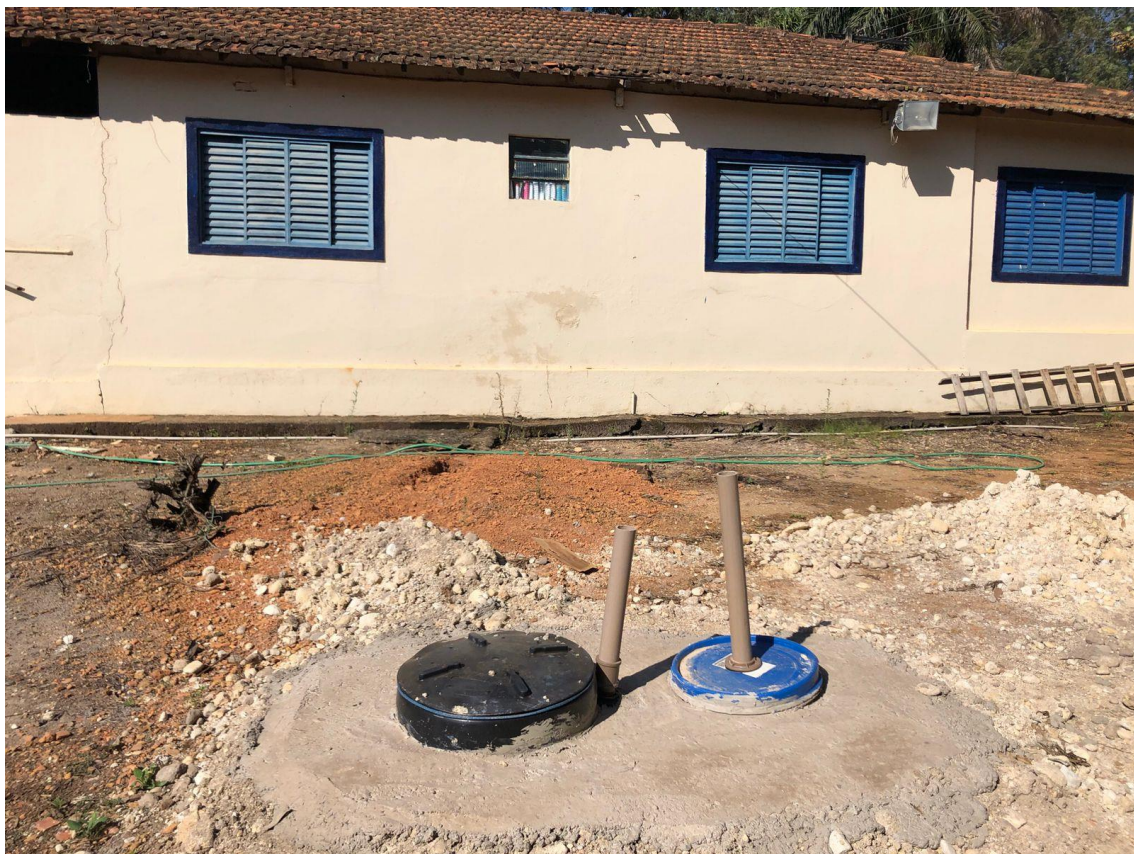
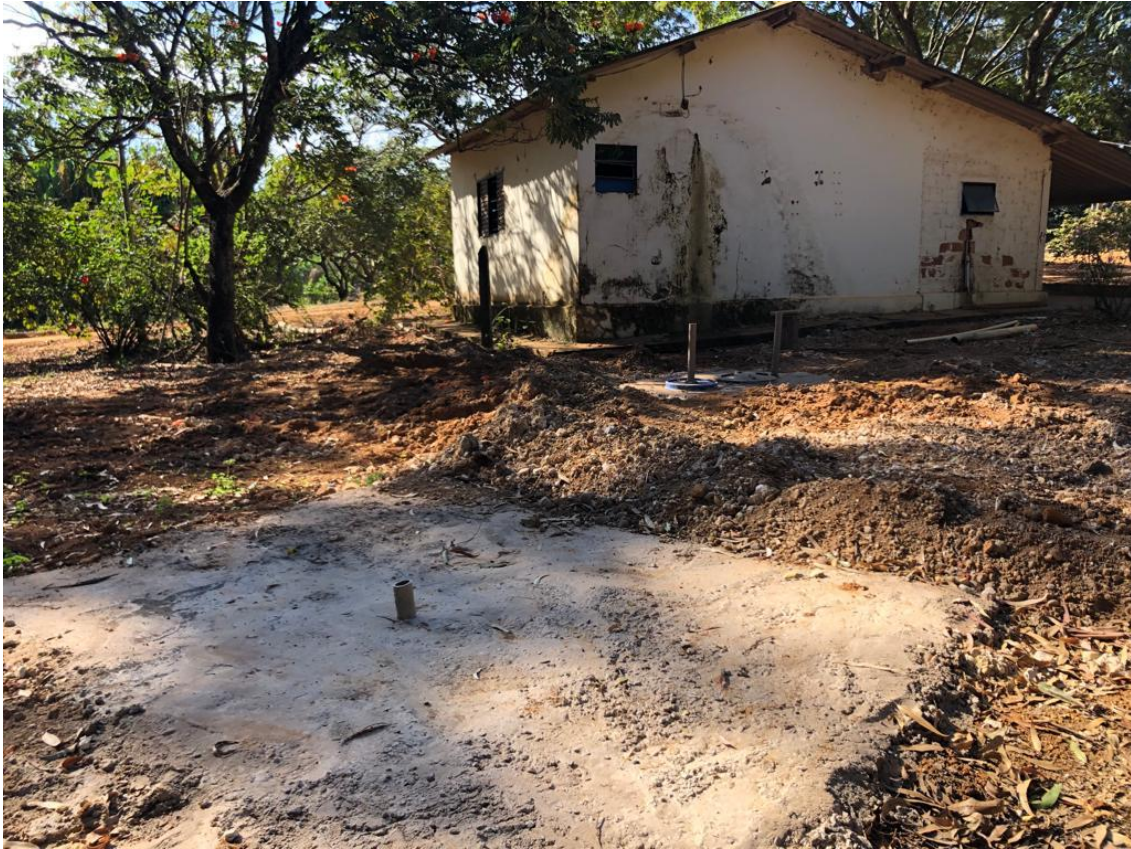
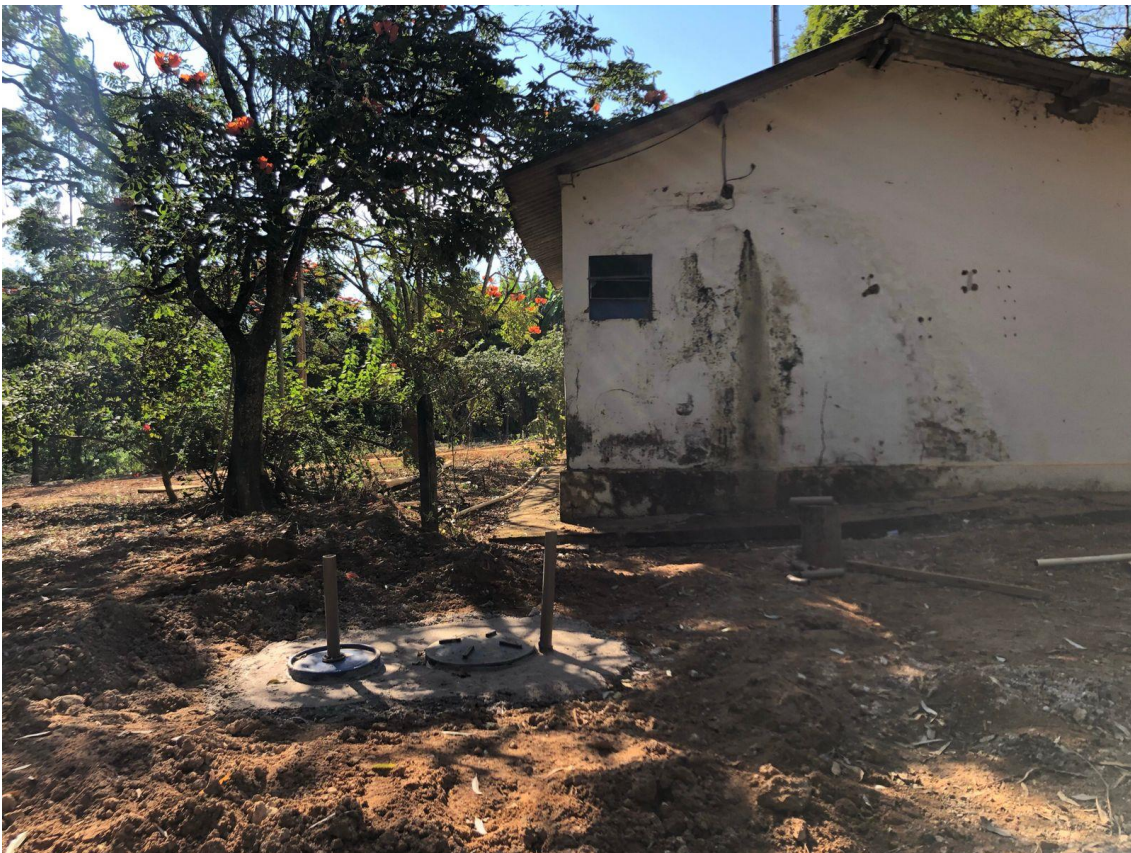
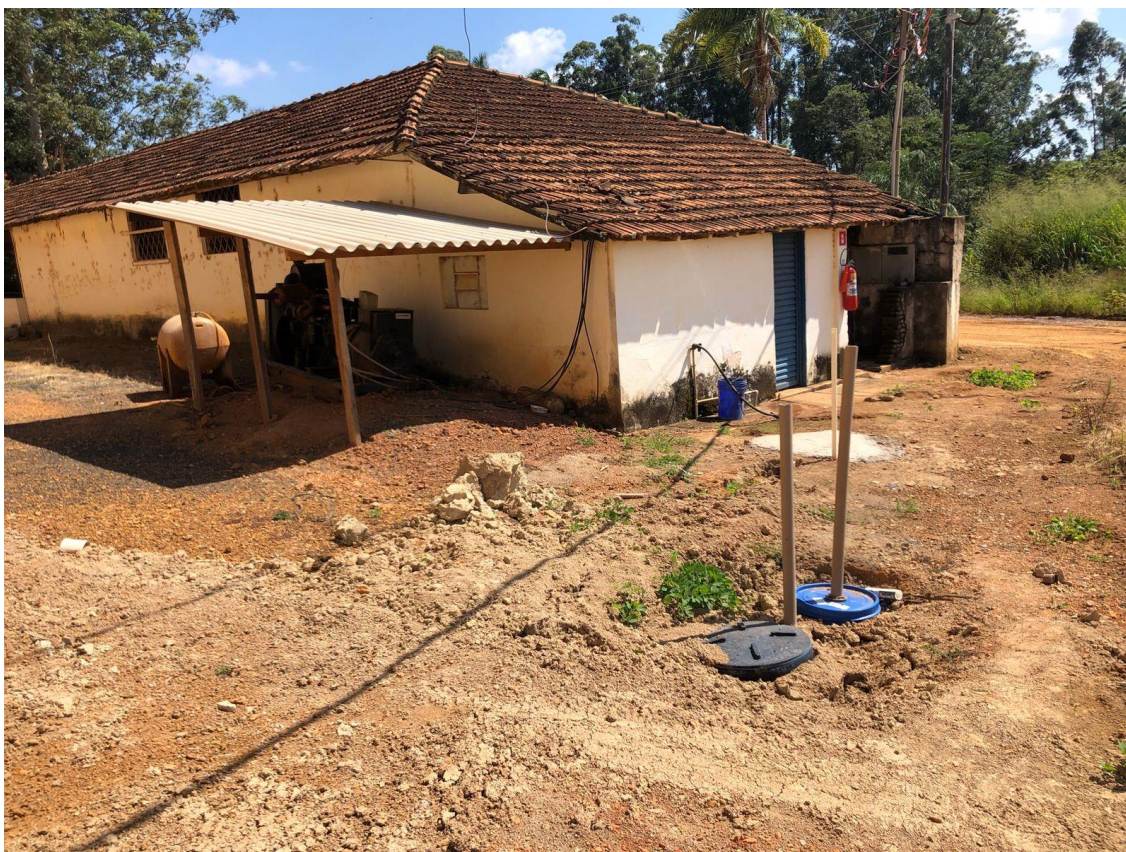
Figuras 6.1. Fossas sépticas do empreendimento.

O efluente sanitário gerado na Fazenda Boa Vereda é coletado por rede coletora própria e transportado para fossas biodigestoras e em seguida incorporada ao solo através de sumidouro.

As fotos a seguir apresentam algumas das fossas sépticas implantadas no empreendimento.

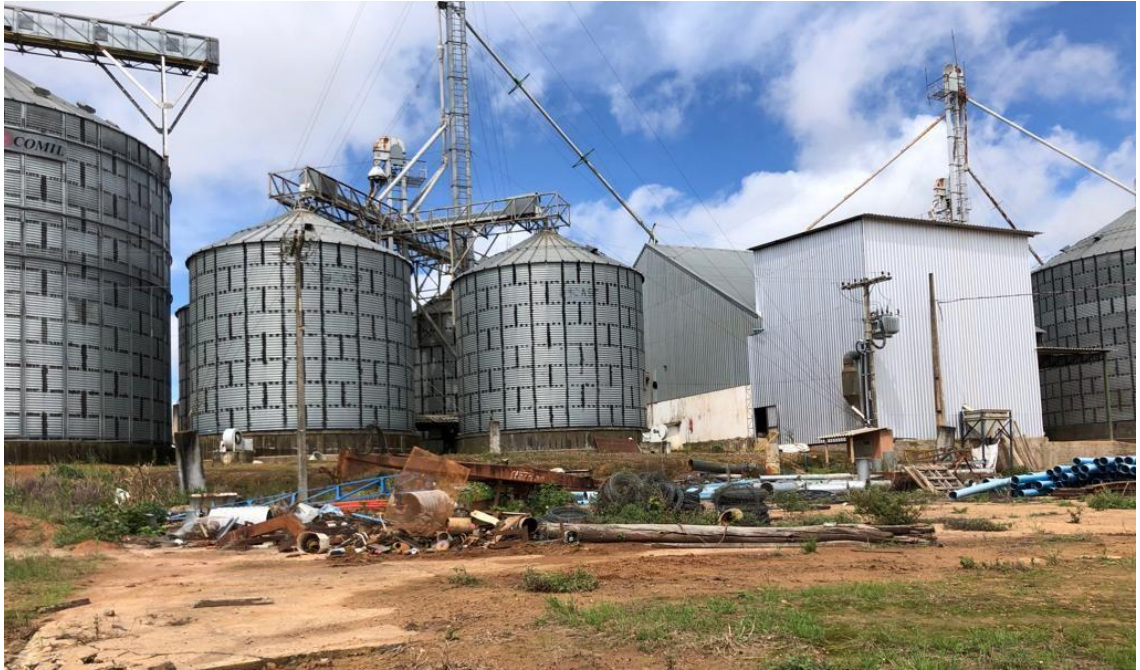
Figura 6.2. Disposição temporária das sucatas de ferro

As sucatas de ferro, oriunda dos maquinários que não são mais utilizados no empreendimento Fazenda Boa Vereda, são acondicionados em um local específico, de forma que não tem contato direto com o solo e, posteriormente, vendidos para “ferros velhos”.

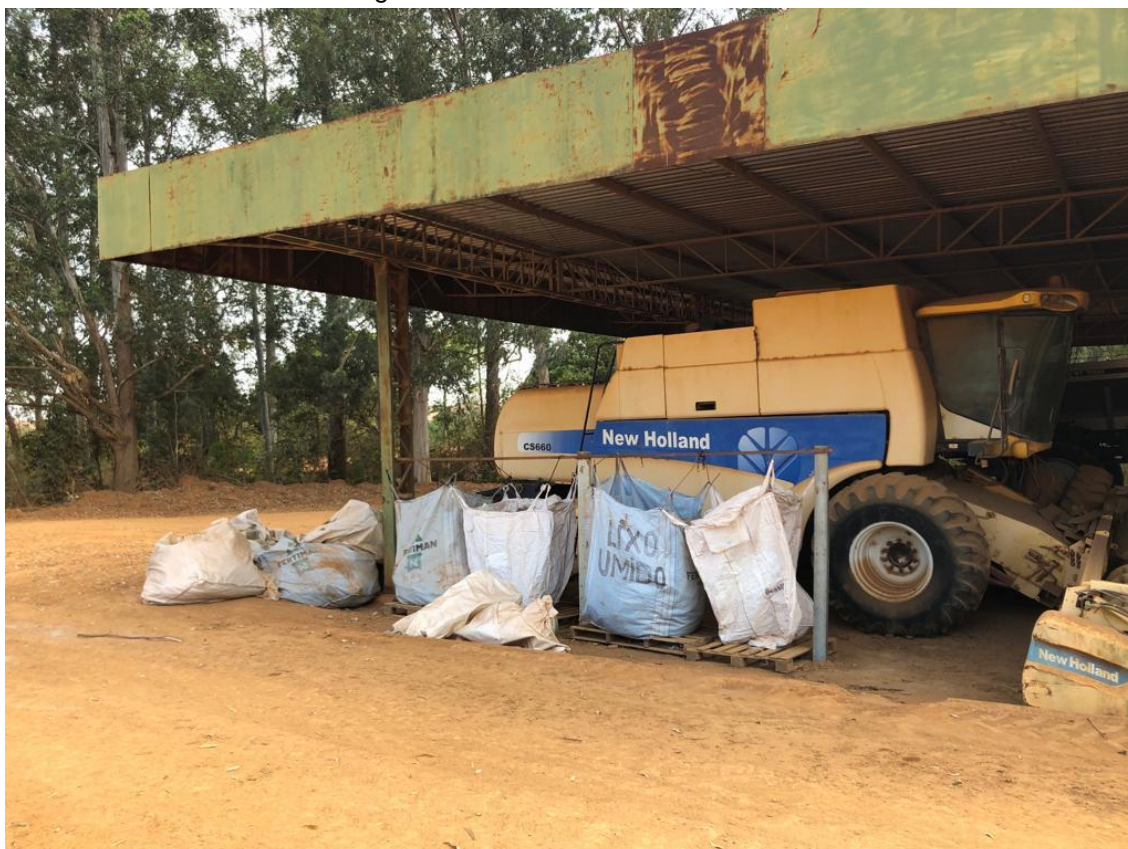
Figura 6.3. Resíduos não recicláveis.

Os resíduos provenientes das atividades humanas em geral, como o lixo de banheiro e materiais não recicláveis, são acondicionados em *bags* e encaminhados para o Aterro Sanitário Municipal de Araguari.

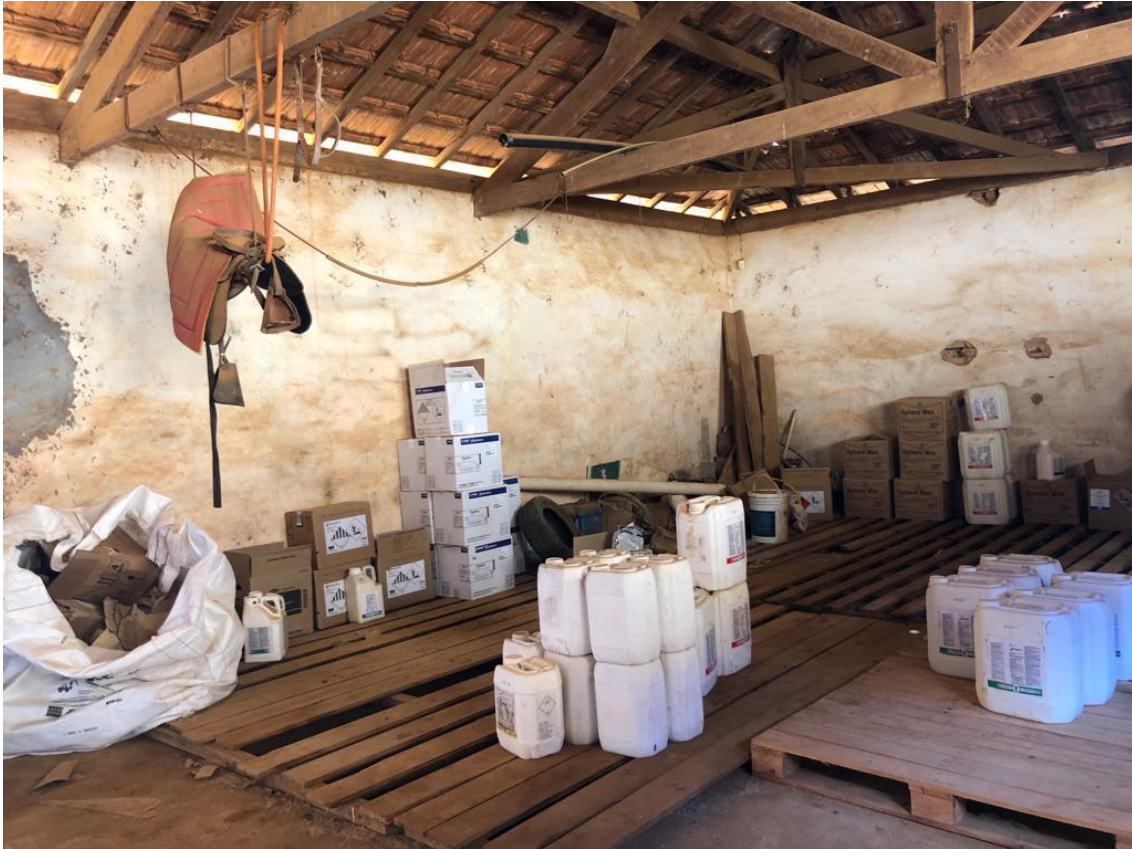
Figura 7.8. Galpão de armazenamento de embalagens vazias de agrotóxicos

As embalagens vazias e os agrotóxicos utilizados no empreendimento são acondicionadas temporariamente em um galpão coberto, com piso impermeável e com ventilação adequada. O galpão permanece aberto apenas para seleção, remoção e acondicionamento dos produtos.

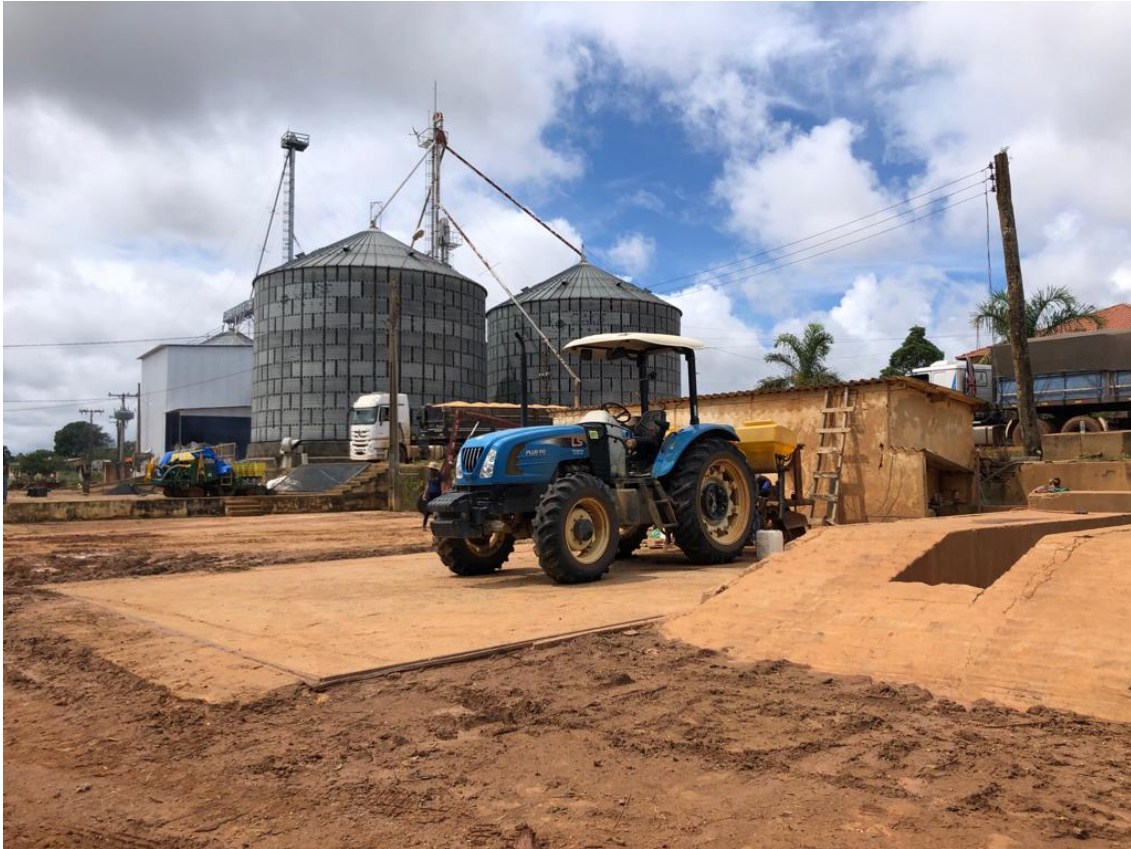
Figura 7.10. Lavador de maquinários

O empreendimento possui depósito de combustível, pista de abastecimento, lavador de maquinários e oficina mecânica. As áreas estão construídas em alvenaria e com piso impermeável, sendo que a pista de abastecimento e o lavador de máquinas são dotados de sistema de contenção e condução dos efluentes gerados (canaletas), que são direcionados para as caixas desarenadoras e separadora de água e óleo. O óleo fica retido para posterior coleta.

Todas as trocas de óleos são realizadas em cima do lavador de máquinas, pelo fato do mesmo possuir sistema de drenagem de água para as caixas separadoras de água e óleo. Sendo assim, caso ocorra algum vazamento, não há contaminação do solo.
